GESTIÓN DE LAS CONDICIONES INVERNALES EN EL TÚNEL DE BIELSA – ARAGNOUET Y SU MEJORA EN LA SEGURIDAD

RESUMEN

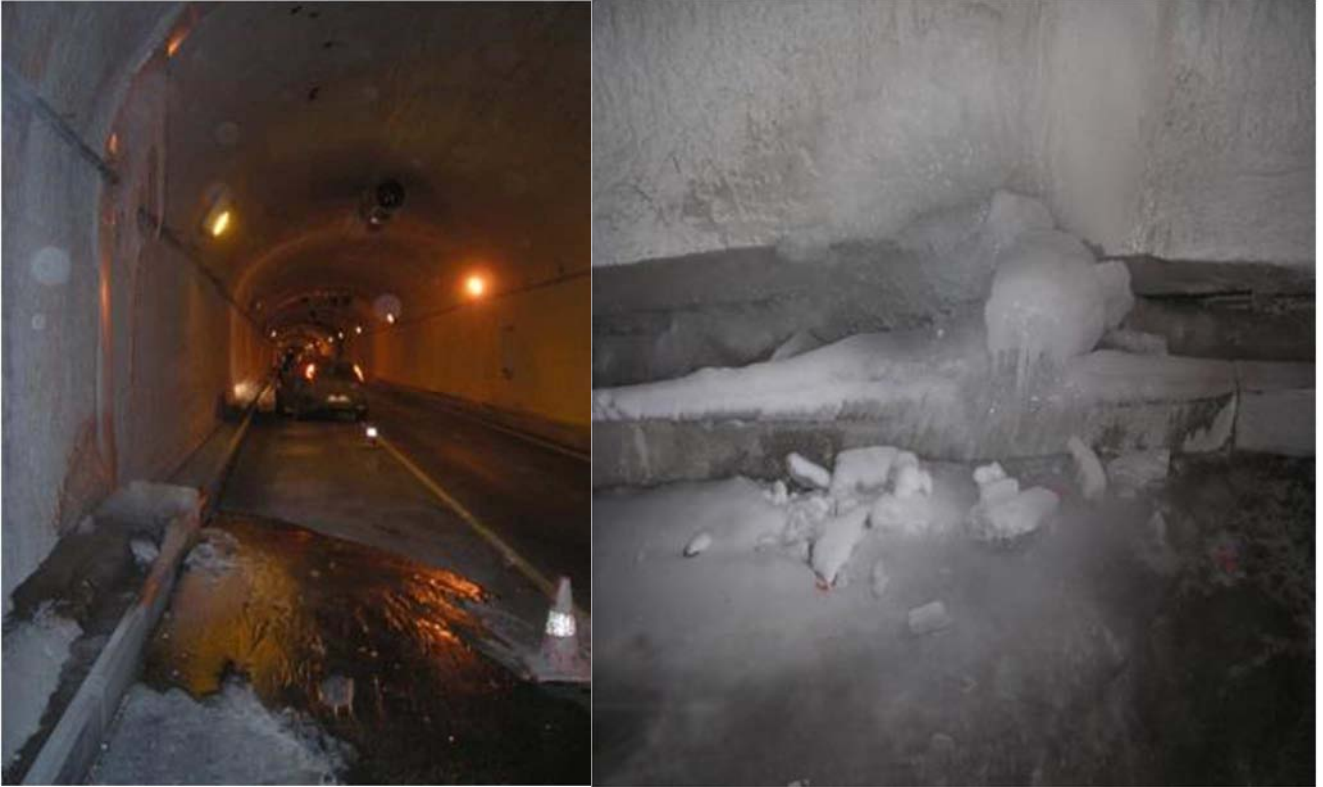
Este problema era especialmente relevante en época invernal con temperaturas varios grados bajo cero, con la consecuente formación de témpanos y placas de hielo, generando riesgo para los usuarios del túnel. Este fenómeno era más acusado en los dos emboquilles del túnel.

En las **Fotografías 3 y 4** se muestran formaciones de hielo que afectan la calzada.

“Fotografías 3, 4 - Formaciones de hielo en la calzada en el Túnel de Bielsa – Aragnouet”

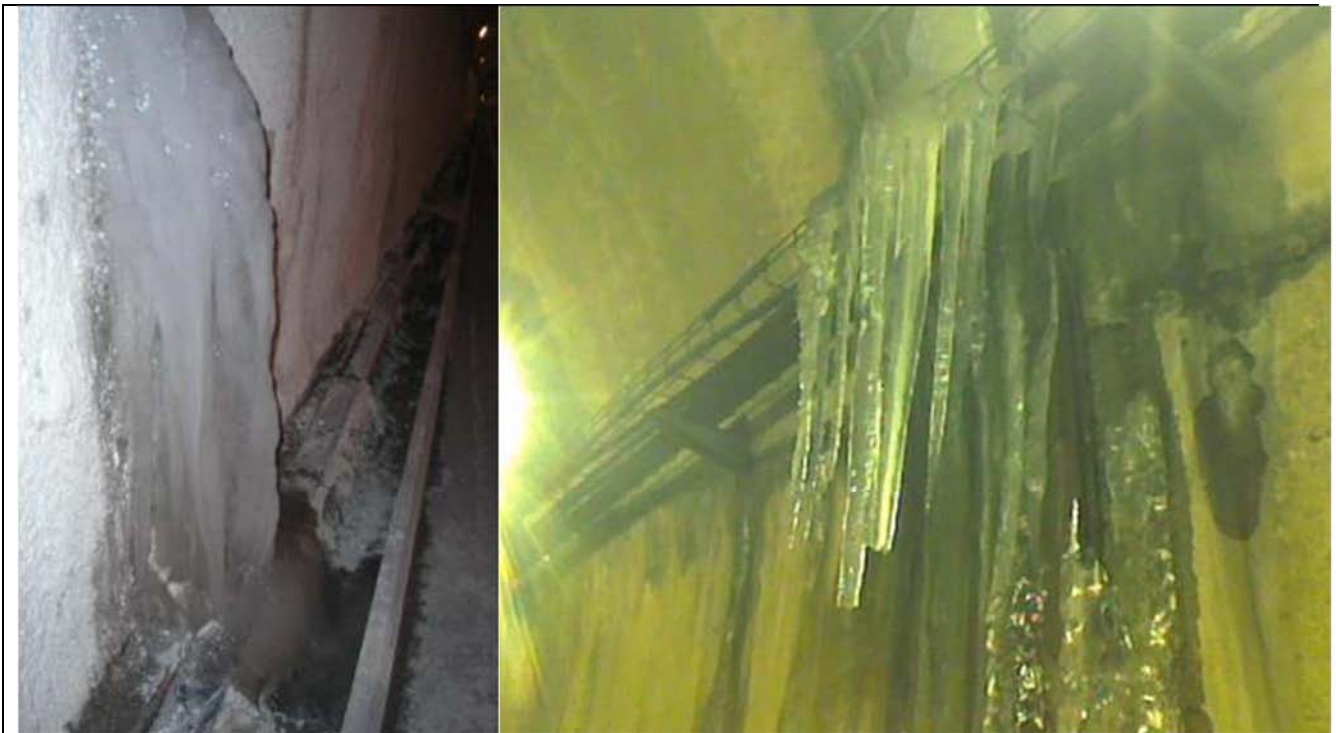
En las **Fotografías 5 y 6** se muestran formaciones de hielo que afectan al paramento.

“Fotografías 5, 6 - Formaciones de hielo en el paramento en el Túnel de Bielsa – Aragnouet”

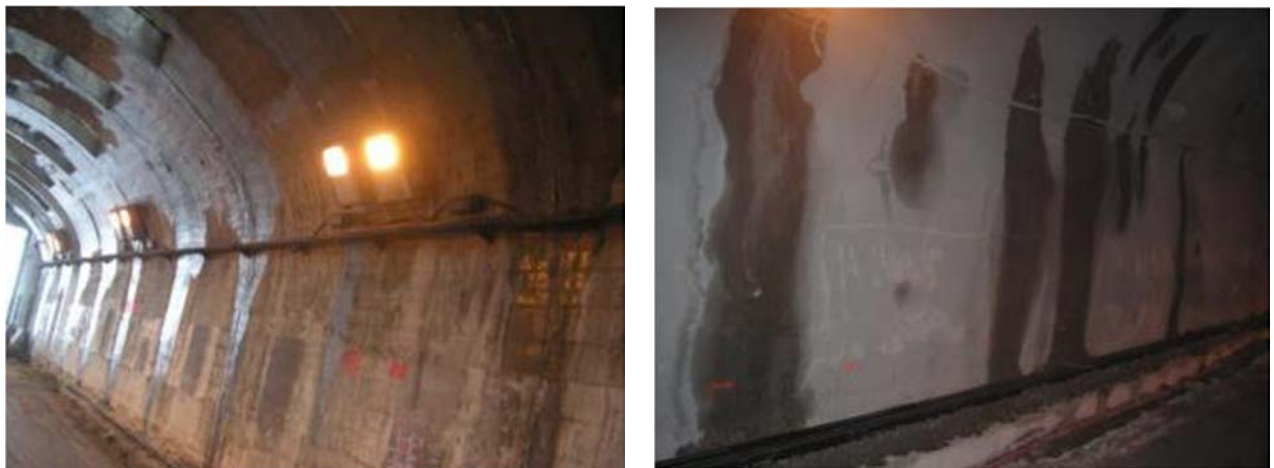
Por otra parte, en las **Fotografías 7 y 8** se muestran filtraciones a través del hormigón de revestimiento del túnel:

“Fotografías 7, 8 - Filtraciones en el Túnel de Bielsa – Aragnouet”

La primera medida adoptada para combatir las filtraciones de agua a través del paramento ha sido la reparación de drenes existentes a lo largo del túnel y la realización de drenes suplementarios.

Otra actuación ha consistido en la realización de drenes californianos cada 30m en los dos hastiales del túnel. Estos drenes consisten en una perforación del hormigón de revestimiento del túnel en una profundidad de 2m, en la cual se ha introducido un tubo de PVC ranurado envuelto en geotextil, lo que permite captar las aguas del trasdós del hormigón de revestimiento sin arrastrar partículas sólidas.

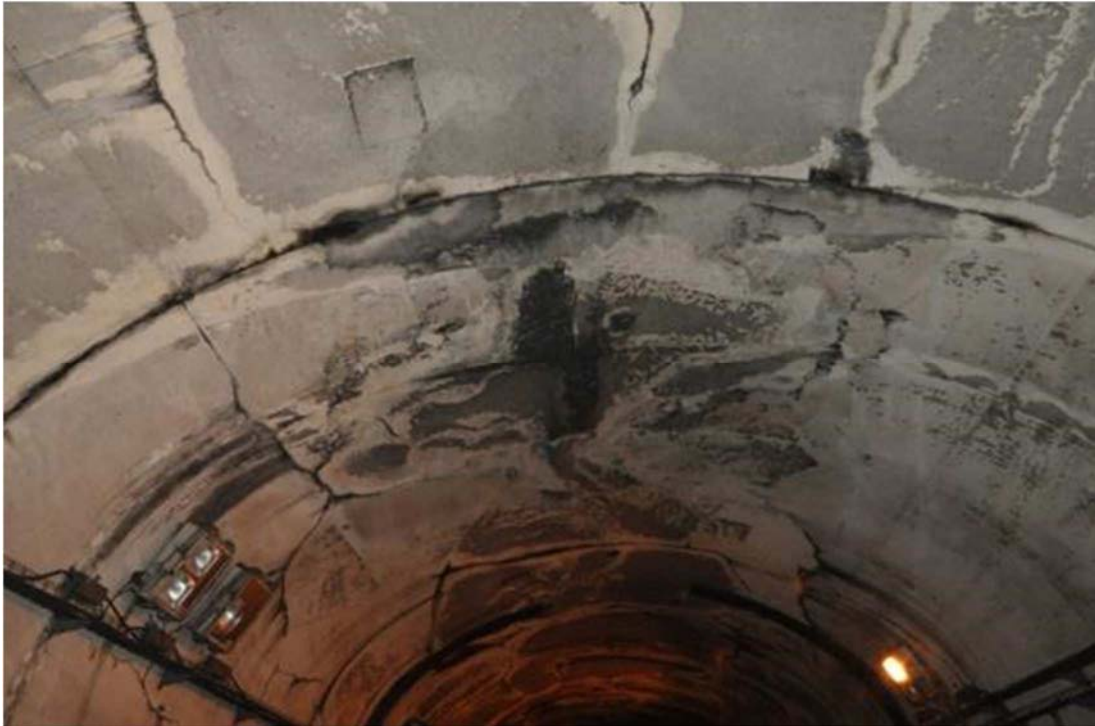
Por otra parte, en la **Fotografía 9** se muestra un ejemplo de la degradación del hormigón:

“Fotografía 9 - Degradación del hormigón de revestimiento del Túnel de Bielsa – Aragnouet”

- Fresado del hormigón de revestimiento degradado, con un espesor de 5cm.
- Taponado de vías de agua mediante mortero o drenajes, actividad imprescindible para asegurar la efectividad de la lámina y su correcto fraguado.
- Aplicación de la capa regularizante de la lámina impermeabilizante.
- Aplicación de la capa impermeabilizante de la lámina.

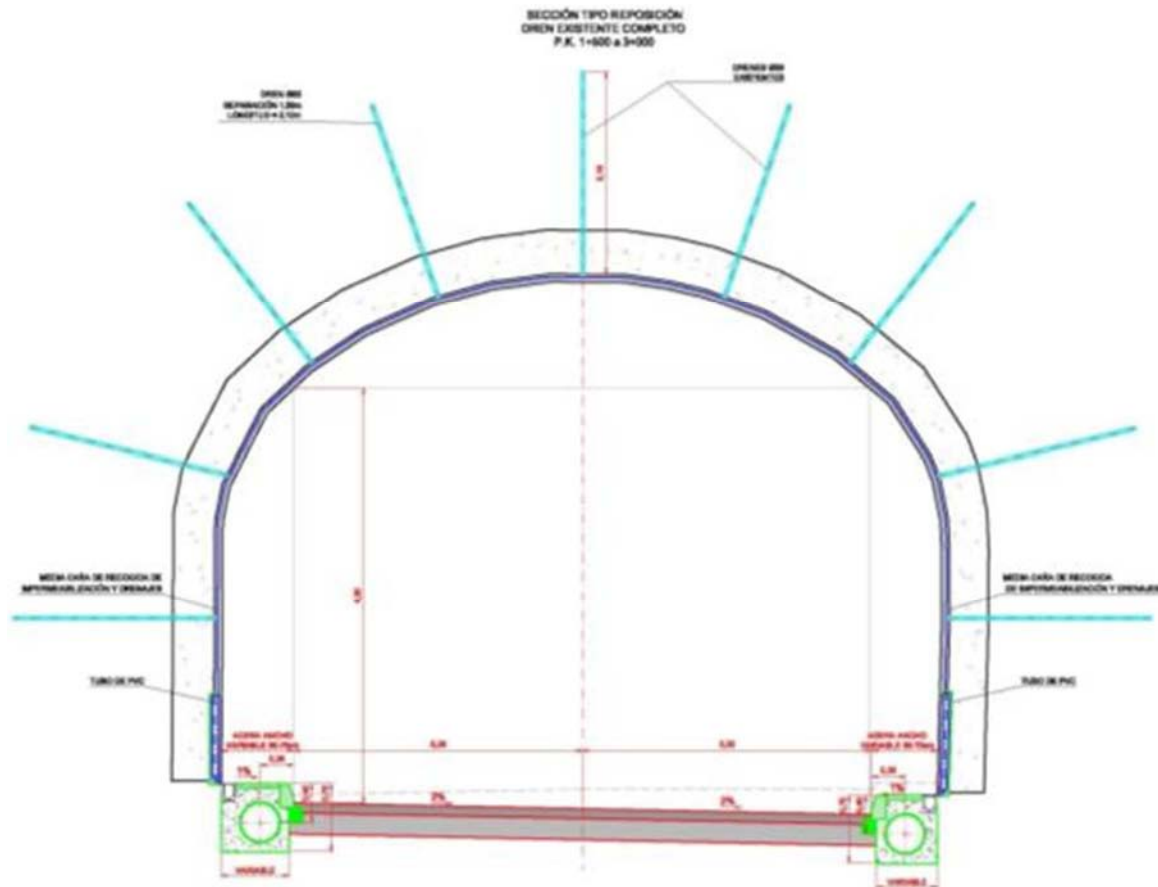
“Figura 4 - Sección Transversal con Dren Perimetral.”

En la **Figura 4** se muestra una sección transversal con drenes perimetrales.

Los drenes perimetrales reciben el agua de 9 perforaciones en el paramento de 2,1m de profundidad, que se encuentran distribuidas radialmente de forma uniforme. Un tubo dren perimetral capta toda el agua y la reconduce a los colectores.

La reparación de los drenes perimetrales existentes ha consistido en la sustitución de la media caña, de la membrana aislante del frío y de la chapa metálica por otras nuevas en buen estado.

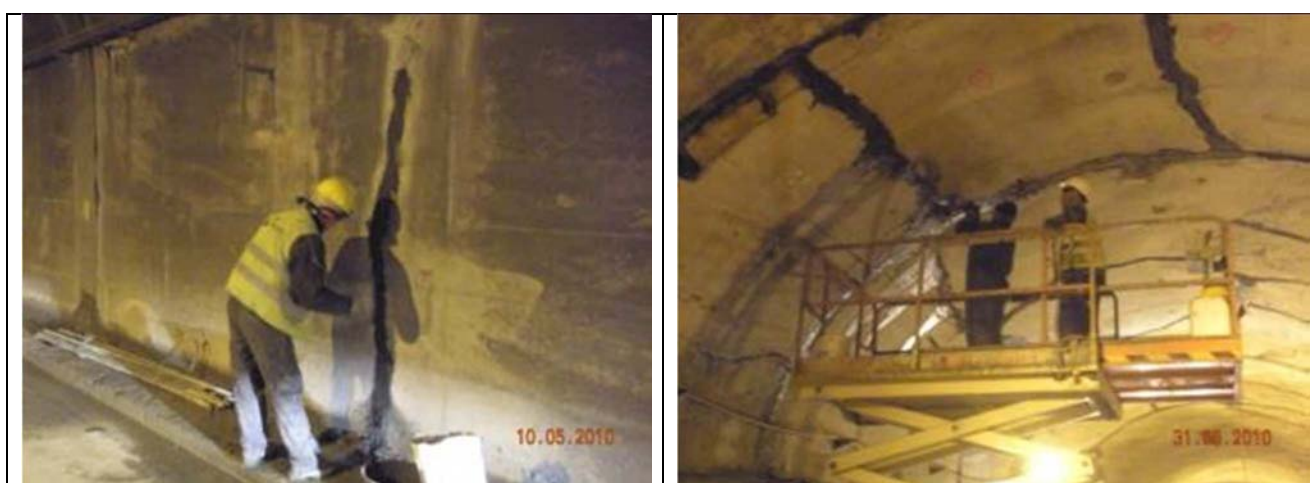
“Fotografía 10 - Tratamiento de filtraciones”

Las inyecciones han rellenado las cavidades del hormigón de revestimiento del túnel, haciendo barrera al agua y limitando su acceso al interior del túnel.

En la **Fotografía 10** se muestran algunas fases del tratamiento de filtraciones realizado:

- Limpieza de las fisuras con agua a 300bar de presión: para eliminar las impurezas y carbonataciones acumuladas.
- Apertura en V de la fisura: esto facilita el sellado de la misma.
- Sellado e inyecciones de las fisuras: se ha sellado con mortero las fisuras para después realizar una inyección de las mismas con una mezcla microcemento – bentonita.

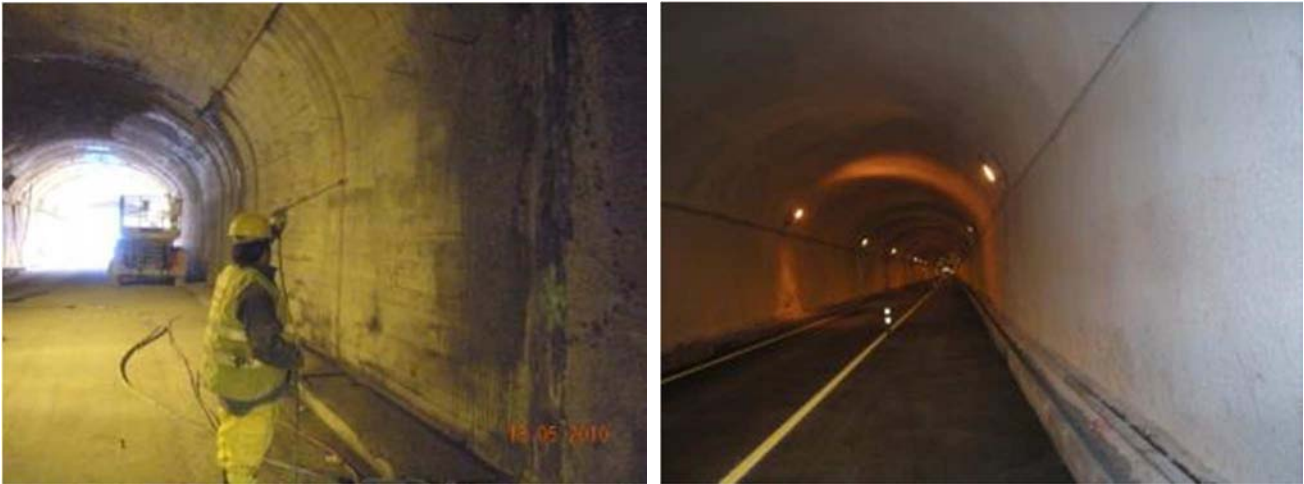
“Fotografía 11 - Aplicación de la lámina impermeabilizante”

Tal como se ha señalado, en los emboquilles la presencia de filtraciones de agua era más severa que en el resto del túnel. Por ello, en estas regiones se adoptó una solución diferente.

La **Fotografía 11** muestra algunas fases de la aplicación de la lámina impermeabilizante:

La medida adoptada consiste en la aplicación de una lámina impermeabilizante. La membrana aplicada es una membrana de base cementosa, bicapa. La primera capa es regularizante, con un espesor de 8mm; la segunda capa es impermeabilizante y su espesor es de 2mm.

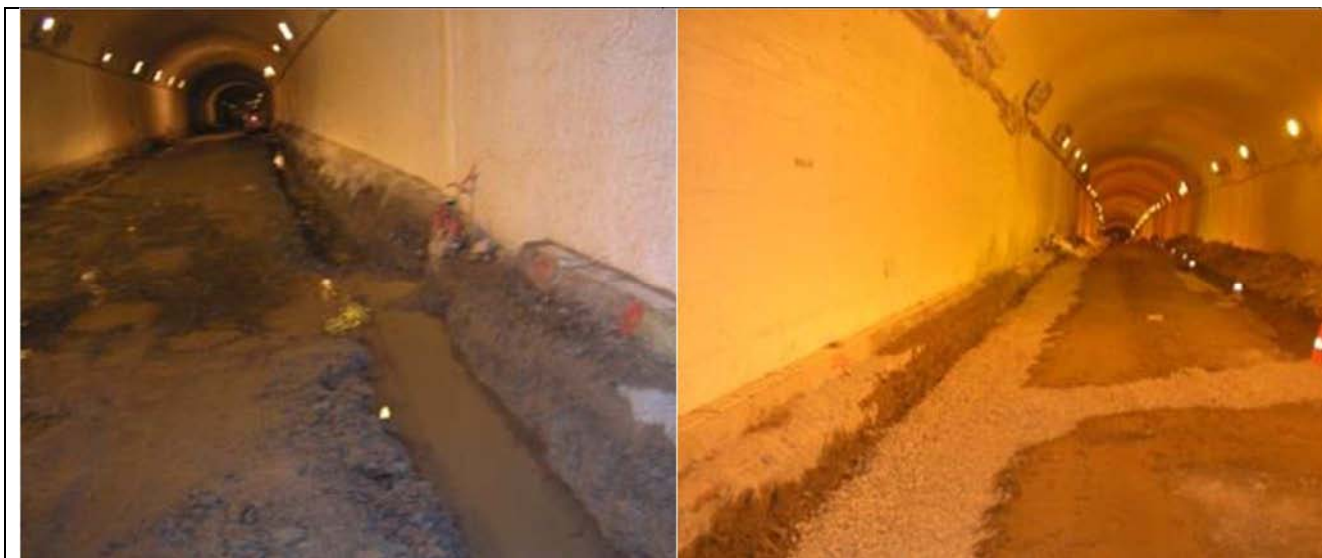
Durante las obras, se constató la presencia de surgencias de agua provenientes de la plataforma, siendo el emboquille francés el tramo con mayores problemas. En esta región, se ha adoptado una medida suplementaria: la colocación de una membrana geodren. Esta medida también se ha aplicado en otras regiones donde se daba una circunstancia similar.

En la **Fotografía 12** se muestra la presencia de agua en la plataforma durante la etapa de renovación del firme y el resultado de la realización de zanjas drenantes, que solventan esta patología.

“Fotografía 12 - Presencia de agua en plataforma y zanjas drenantes realizadas”

La forma de solucionar este problema ha sido mediante la realización de zanjas drenantes en zonas específicas del túnel, lo que ha permitido disminuir el nivel freático del agua.

Se han dispuesto zanjas drenantes longitudinales, al lado de los tubos colectores, para facilitar el drenaje del agua captada a los tubos colectores.

Las zanjas drenantes ejecutadas tienen sección cuadrada de 40cm de lado, y están formadas por canto rodado de 4cm de diámetro envuelto en membrana geotextil, para evitar el arrastre de partículas sólidas.
