PROTECCIÓN POR FASES FRENTE A LA DEGRADACIÓN DE UNA ESTRUCTURA EN ANDORRA POR USO DE SALES DE DESHIELO

ALBELDA CUADRA, RAÚL
Proyectos de construcción, Globalvía, España
ralbelda@globalvia.com
RODRÍGUEZ, JOAN LLUIS; TRIAS PATOUT, CHRISTOPHE
Concesión Túnel d'Envalira, Andorra
jrodriguez@tenvalira.ad; ctrias@tenvalira.ad
GARCÍA GUILLOT, MARTA
Asesor en durabilidad; Codyatec, España
martagarciaqui@gmail.com
ARIAS HOFMAN, GONZALO
Dep. de Ingeniería de Conservación, INES Ingenieros, España
gah@inesingenieros.com

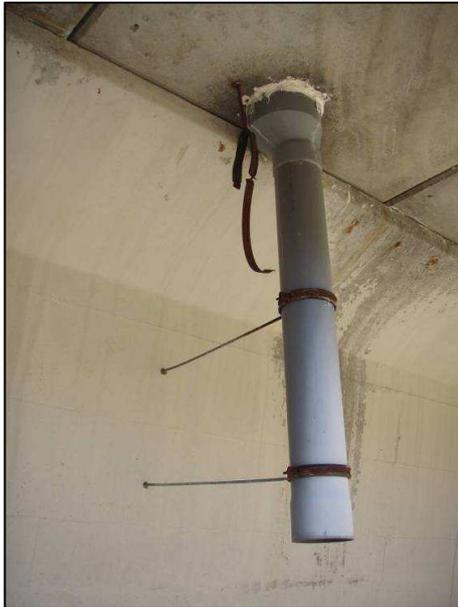
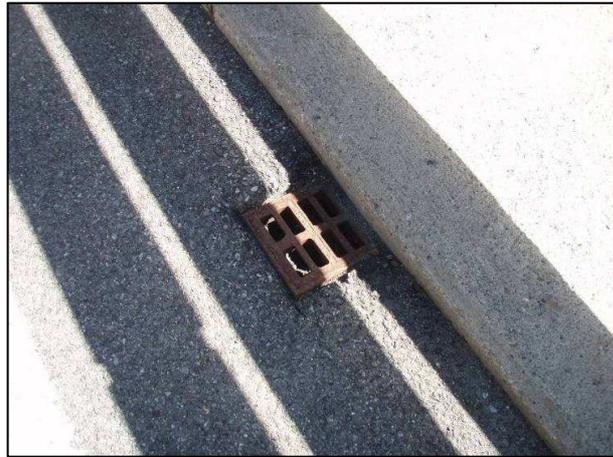
El sistema de contención consiste en un pretil metálico (nivel de contención H3) anclado a la losa de compresión del tablero. El zócalo en el que se ancla forma una especie de acera lateral. El sistema de drenaje del tablero consta de sumideros protegidos con rejillas y rematados inferiormente con tubos de desagüe de reciente ejecución (originalmente existía un tubo colector longitudinal, cuyos anclajes aún se aprecian bajo el voladizo derecho del tablero, que sufría numerosas roturas como consecuencia del peso del agua que quedaba alojada en el interior al congelarse).

Figuras n° 8 y n° 9. Tubo de desagüe en vano n° 4 (izquierda) y rejilla de protección del sumidero en vano n° 2 (derecha)

A corto plazo se propone la colocación de una lámina de impermeabilización bajo todas las juntas de dilatación (actualmente sólo está colocada bajo la calzada derecha). Las juntas actuales pueden mantenerse todavía en servicio, aunque el elastómero de recubrimiento esté arañado. Se deben sustituir los anclajes de los tubos de desagüe a las vigas, puesto que al no ser galvanizados, su durabilidad es reducida. Finalmente, se propone la colocación de un vierteaguas en los extremos inferiores de ambos voladizos, para evitar que el agua que pueda escurrir desde la plataforma resbale por las placas de encofrado perdido y llegue a alcanzar incluso las vigas. En un futuro es recomendable, aunque sin la urgencia de las actuaciones anteriores, la aplicación de una impermeabilización de alta calidad en la cara superior de la losa de compresión (tipo termoplástico, doble membrana o poliurea) con sumideros adecuadamente sellados y protegidos. Es importante el detalle de prolongar la impermeabilización de alta calidad por el canto del zócalo del sistema de contención.

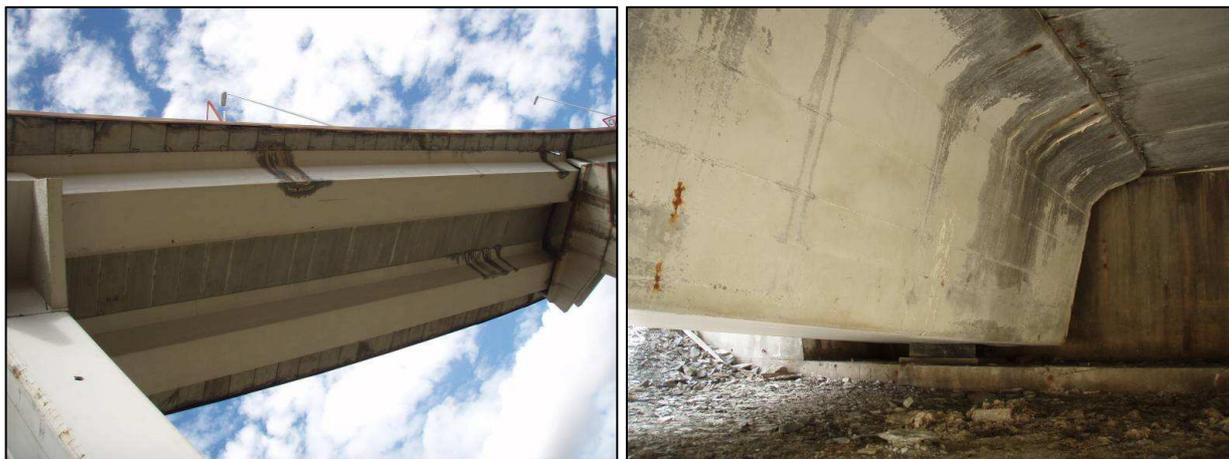
En muchos paramentos de la estructura se observa la degradación de la masa de hormigón, empezando por la alteración de la propia masa cementosa que se va microfisurando y perdiendo, dejando al aire los áridos, que posteriormente se despegan, produciendo la pérdida de material. Este efecto se debe a la acción conjunta y sinérgica de los ciclos hielo-deshielo y la cristalización de sales. Ambos efectos actúan fundamentalmente en las zonas más expuestas en las cuales escurre el agua con sales disueltas. Este efecto se observa de forma especialmente intensa en el zócalo del sistema de contención, principalmente en el lateral izquierdo, en el cual hay amplias zonas totalmente arenizadas (el responsable de conservación de la Concesión ha informado de recientes obras de reparación puntual de este zócalo). Aunque en menor medida también se observan zonas de hormigón degradadas en estribos.

Figuras nº 10 y nº 11. Alteración superficial del hormigón en vigas, con presencia de armaduras vistas de forma puntual

Para las vigas del tablero, se recomienda chorreado con arena de los paramentos afectados (con armaduras vistas, es necesario picar alrededor hasta descubrirlas, para sanearlas y pasivarlas y proceder a la reconstrucción con mortero tipo R4, según UNE EN 1504). En los paramentos reparados se recomienda aplicar un recubrimiento protector con características únicamente hidrofugantes, de cara a permitir la evaporación y eliminación de posibles filtraciones de agua (Principio 2, Método 2.1 UNE-EN 1504-9:2011). En los estribos se recomienda un saneo profundo en el estribo nº 2, en el que sería recomendable eliminar un mínimo de 10 cm de espesor de recubrimiento. Reconstrucción con mortero (tipo R4, según UNE EN 1504) y el empleo de protectores de armadura y hormigones con inhibidor de corrosión (seguir las indicaciones ofrecidas para las pilas). En los paramentos reparados se recomienda aplicar un recubrimiento protector con características únicamente hidrofugantes, de cara a permitir la evaporación y eliminación de posibles filtraciones de agua (Principio 2, Método 2.1 UNE-EN 1504-9:2011).

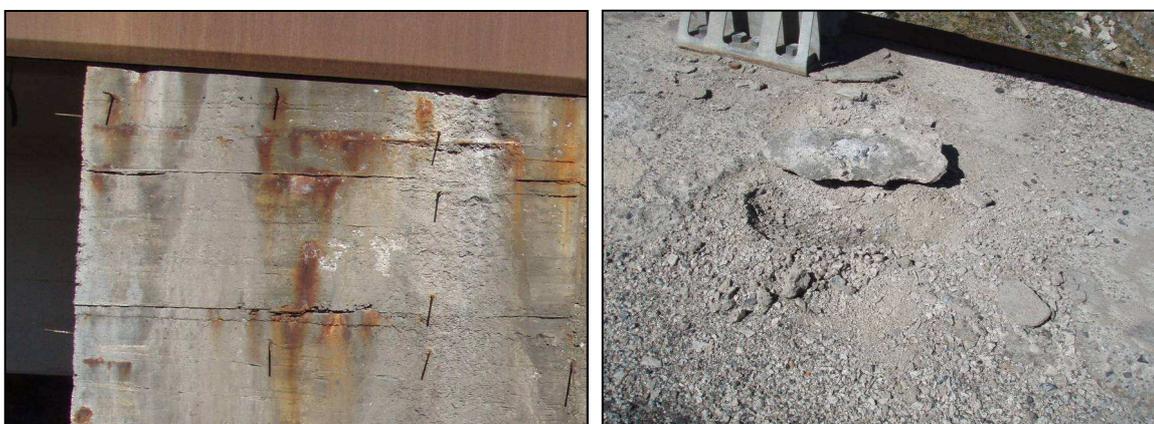
Figuras nº 12 y nº 13. Degradación del hormigón en estribo nº 2 (izquierda) y Alteración superficial del zócalo izquierdo del vano nº 1 (derecha)

En aquellos elementos sobre los que el agua no va a tener una incidencia tan permanente y dañina, se propone el saneo y reconstrucción de los paramentos de hormigón deteriorados, restituyendo el material eliminado o perdido y recreciendo los recubrimientos de armaduras en las zonas de escaso espesor hasta garantizar las condiciones durables tal y como se indica en la EHE-08, teniendo en cuenta las características y entorno agresivo de la estructura. En las pilas, más dañadas que el resto de elementos, se propone demoler hasta encontrar hormigón sano (a la vista de los ensayos realizados, se recomienda demoler un mínimo de 12 cm, llegando siempre hasta la armadura y eliminando las capas degradadas; sanear las armaduras y pasivar las mismas) y

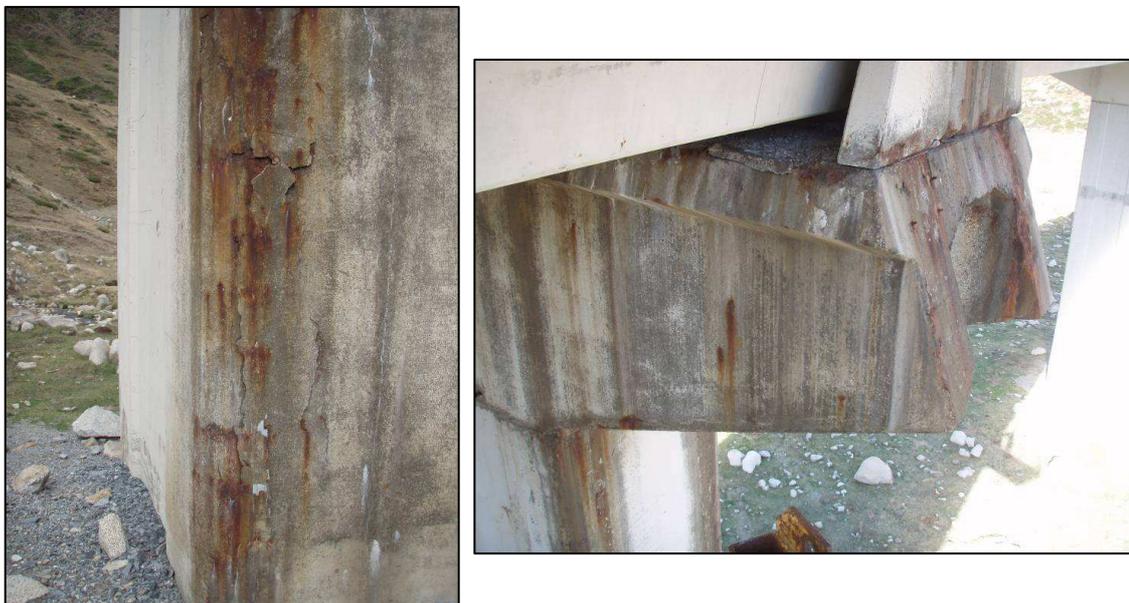
2. **Presencia de eflorescencias y pátinas** en las vigas y voladizos del tablero, sobre todo en la zona derecha (debido al peralte del tablero, el agua tiene una mayor tendencia a salir por esta zona). La causa de estas eflorescencias, que anticipa de alguna forma el deterioro anterior, viene motivada por una precaria impermeabilización del tablero. En los puentes resulta muy habitual que a través de las juntas, en el borde del tablero o alrededor de los sumideros se filtre agua, pero resulta menos habitual que esto suceda a través de la losa de compresión (como se puede observar en las pátinas y alteración superficial entre placas de encofrado perdido y vigas), que se puede producir si existen defectos en la impermeabilización de la losa de compresión. Es necesario resaltar que a pesar de

las manchas de óxido, prácticamente no se encuentran armaduras expuestas, salvo en puntos muy localizados. La conclusión es que si, efectivamente, el sistema de drenaje actual consigue que el agua no resbale por los paramentos de hormigón con la intensidad con la que lo hacía desde la construcción del viaducto, la alteración de los elementos de hormigón será mucho más lenta o inexistente en los puntos donde se ha producido la mejora (alrededor de los sumideros y de las juntas).

Figuras nº 14 y nº 15. Detalle de lajaciones, pátinas, armaduras vistas y alteración superficial del hormigón en pie de pila nº 2 (arriba, izquierda) y detalle del cargadero de dicha pila (arriba, derecha)

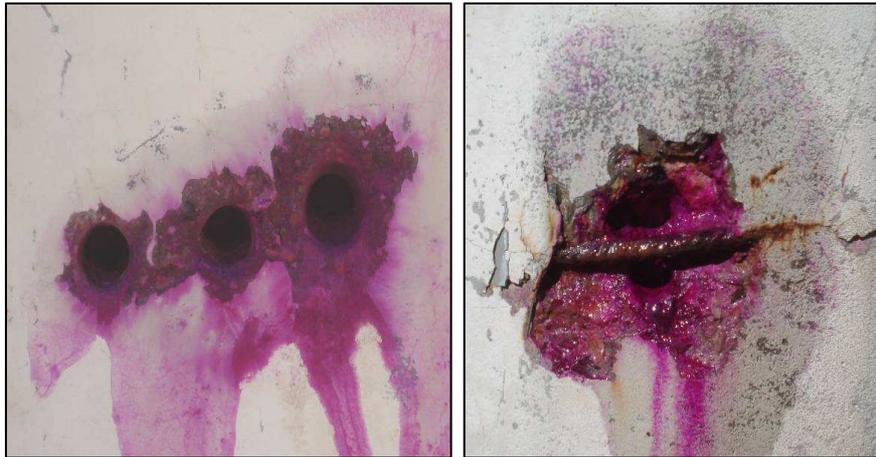
Los datos obtenidos indican que la carbonatación es prácticamente nula en todas las caras de los fustes, por lo que haciendo este dato extensivo al resto de la estructura, se considera que la carbonatación no es el desencadenante de los procesos de corrosión que se registran.

Figuras nº 17 y nº 18. Avance del frente carbonatado en pilas nº 2 y nº 3 respectivamente

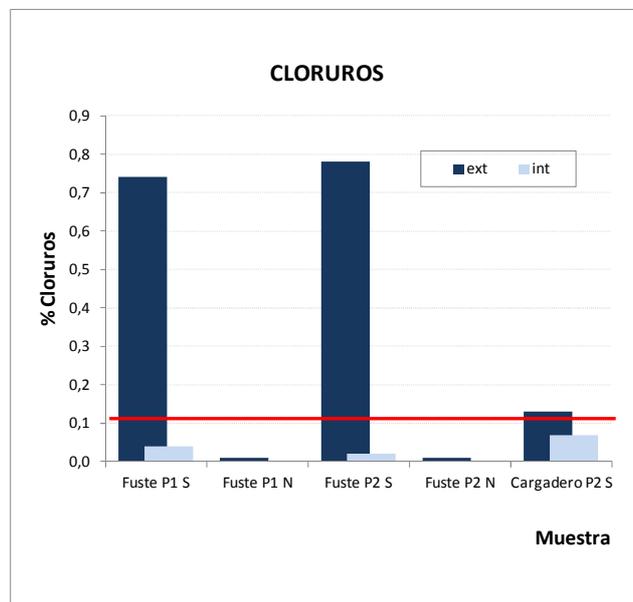
El límite máximo en cloruros prescrito por la EHE actualmente para un hormigón armado es de 0,4% con relación al peso de cemento, siendo la mitad para el caso de elementos pretensados*. Si se supone un hormigón de buena calidad (350-380 Kg de cemento por metro cúbico de hormigón), este límite se situaría aproximadamente en un 0,05-0,10% con relación al peso de hormigón, por lo que se ha tomado este valor como límite máximo admisible. En la *Figura nº 19* se muestra la concentración de cloruros determinada para cada una de las muestras. Como se puede observar, el contenido en cloruros de las muestras tomadas en la cara sur es claramente significativo (superior al 0,1 %), descendiendo a niveles despreciables en el interior (muestras "interior"). Sin embargo, ninguna de las muestras tomadas en la cara norte se encuentran contaminadas por este agresivo ([Cl-] < 0,01%). Además, la distribución de cloruros indica que este agresivo procede de las sales fundentes empleadas, no habiendo sido adicionado durante el hormigonado (regulador de fraguado o contaminante de alguno de los componentes). En la *Figura nº 20*, se han representado estos datos en forma de perfil.

Figura nº 19. Datos de concentración de cloruros en el hormigón

Teniendo en cuenta esto, de cara a estimar la profundidad de saneo del hormigón en fustes, cargaderos y estribos, se considera necesario sanear un mínimo de 5 cm todas las zonas con manchas o pátinas que indiquen escurrimiento de agua, con el fin de eliminar el hormigón contaminado. Estas zonas son, básicamente:

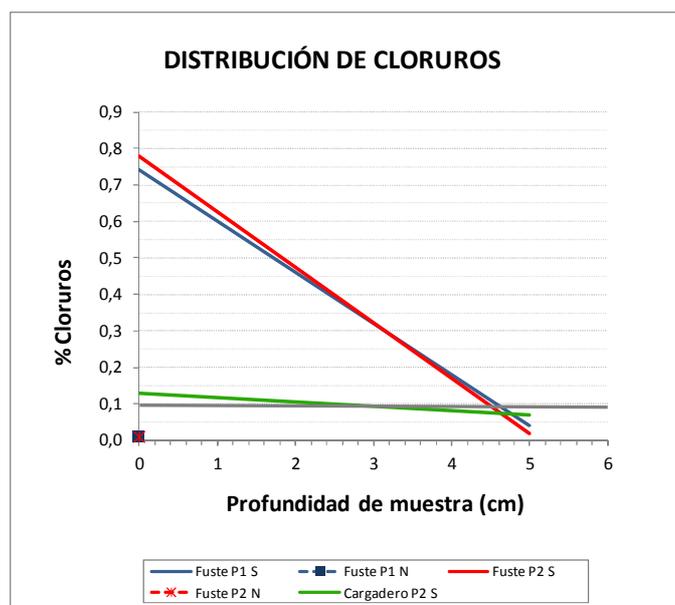
Figura nº 20. Distribución de cloruros en las muestras

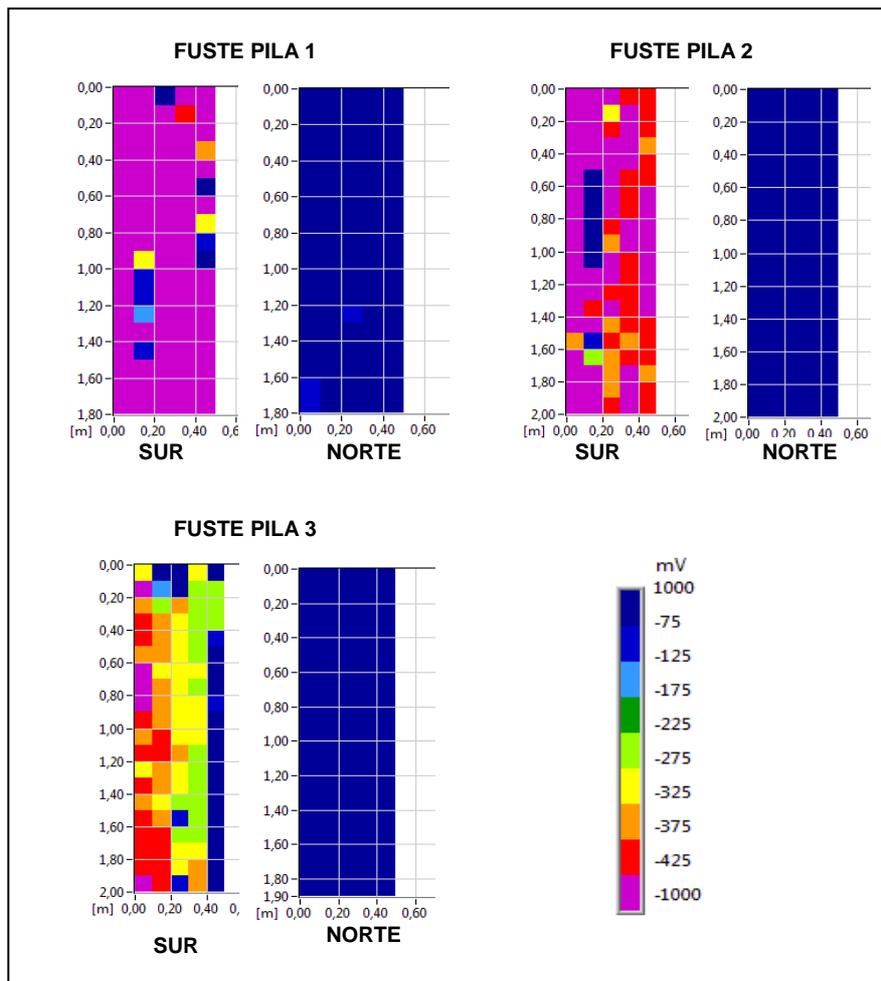
- Los registros efectuados en la cara norte indican pasividad de las armaduras (E_{corr} más positivo de -275 mV), lo cual es concordante con la ausencia de agresivos (cloruros y carbonatación despreciables) que desencadenen el proceso de corrosión.
- Los registros efectuados en la cara sur indican claramente corrosión activa en las zonas visualmente afectadas, lo que concuerda con los elevados contenidos de cloruros obtenidos en dichas zona, desencadenantes del proceso de oxidación.

Figura nº 21. Mapas de potencial en caras norte y sur de las pilas nº 1, nº 2 y nº 3

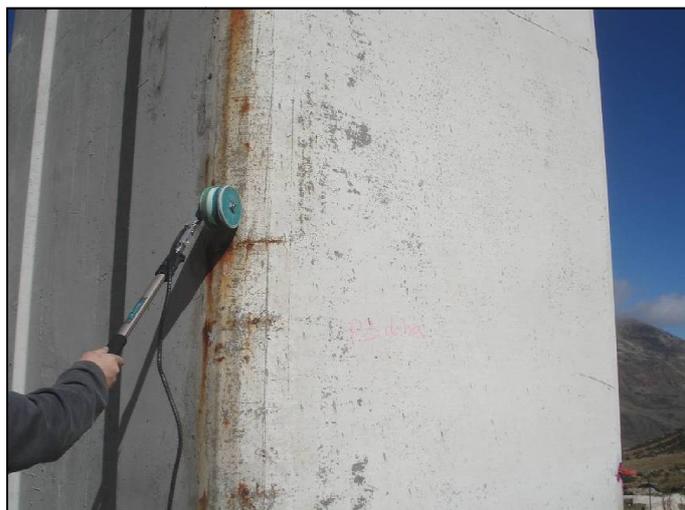
Figura nº 22. Registros de potencial de corrosión en cara sur de la pila nº3
