Thème 8 – Ponts routiers en conditions hivernales

Évaluation et réparation des ponts soumis à des sels de déverglaçage

SUJETS : IMPACT DES SELS DE DÉVERGLAÇAGE SUR LES PONTS, MÉTHODES ALTERNATIVES DE DÉGIVRAGE ET MESURES DE PROTECTION

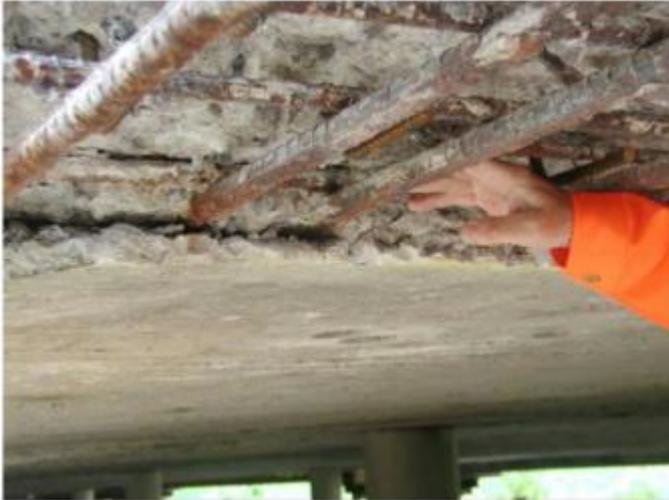
La photo ci-dessous illustre la sous-face du tablier d'un pont en BA exposé aux chlorures, à des réactions alcali-silice (RAS) et au gel-dégel :

Fig. 1. Tablier de pont soumis aux sels de déverglaçage.

L'un des effets de la RAS est une expansion importante du béton. L'expansion se produit dans la direction où il faut le moins d'énergie pour la provoquer. Ainsi, comme illustré ci-dessus, les dalles équipées d'étriers d'ancrage présentent souvent des fissures de forme horizontale.

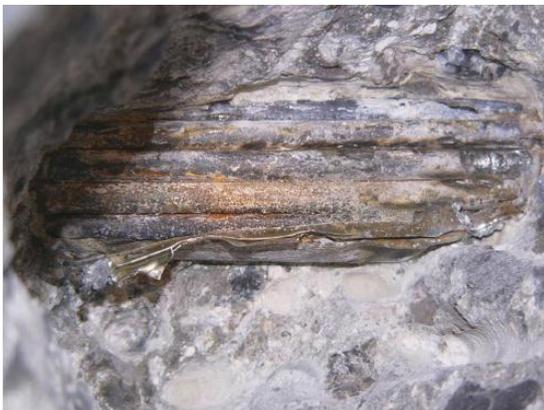
Fig. 6. Armature de précontrainte corrodée sous l'effet des chlorures.

Les brins des torons de précontrainte étant constitués de plusieurs fils de faible diamètre, leur état de corrosion est déterminant. Ainsi, un faible degré de corrosion peut entraîner une forte réduction de la section transversale de chaque fil.

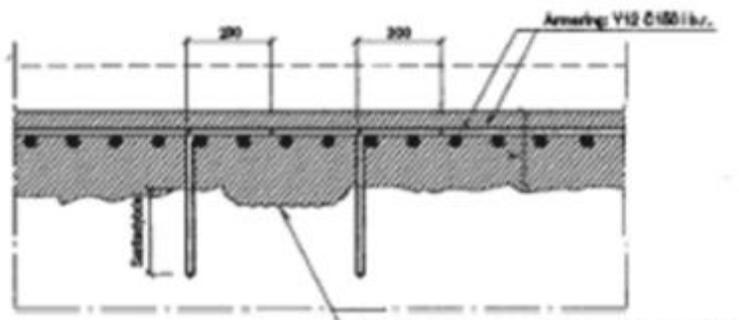
Fig. 7. Réparation de la partie supérieure d'un tablier de pont.

Si la partie supérieure du pont présente des signes de corrosion et une teneur élevée en chlorures, la réparation du tablier peut être réalisée par enlèvement du béton contaminé, nettoyage approprié, insertion de renforts verticaux adaptés aux contraintes de cisaillement et mise en place de nouveaux renforcements. Une nouvelle couche de béton peut ensuite être coulée. Le procédé est illustré ci-dessous :

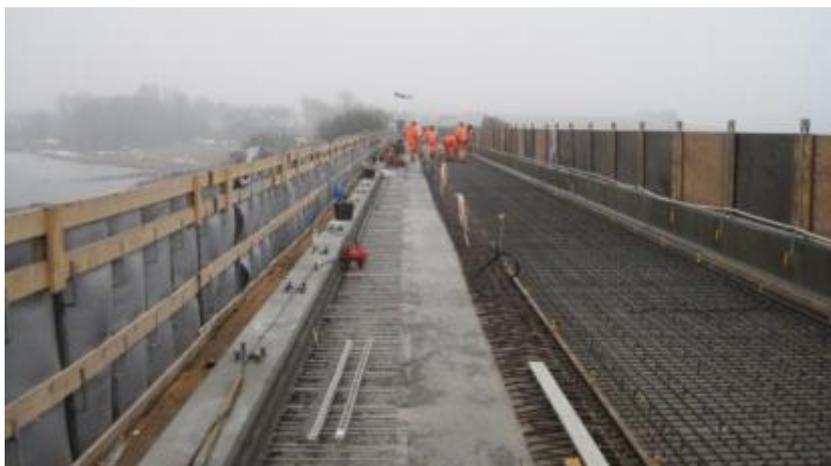
Fig. 8. Tablier de pont avec renforcement de la couche de béton

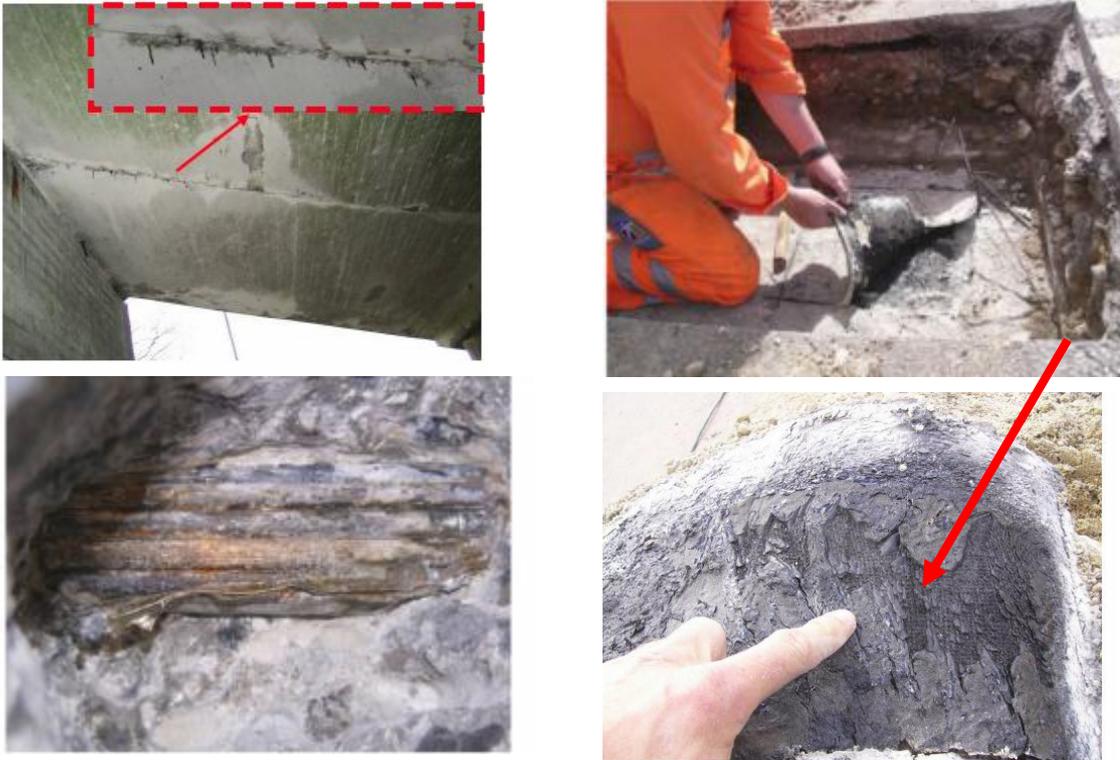
- Problèmes d'étanchéité entraînant une pénétration d'eau à travers la dalle
- Corrosion des armatures de précontrainte au niveau d'un joint de reprise
- Capacité de charge insuffisante

Fig. 10. Problèmes d'étanchéité et de corrosion des éléments de renforcement par post-tension

- Retrait du béton contaminé par des chlorures sous jet d'eau à haute pression (ce qui a permis de retirer le béton sans nuire à l'armature ni au renforcement de précontrainte)
- Insertion et installation de renforts supplémentaires de façon à obtenir à une capacité de charge plus élevée
- Coulée de la nouvelle couche de béton
- Étanchéification de l'ensemble comprenant une base époxy et des membranes bitumineuses

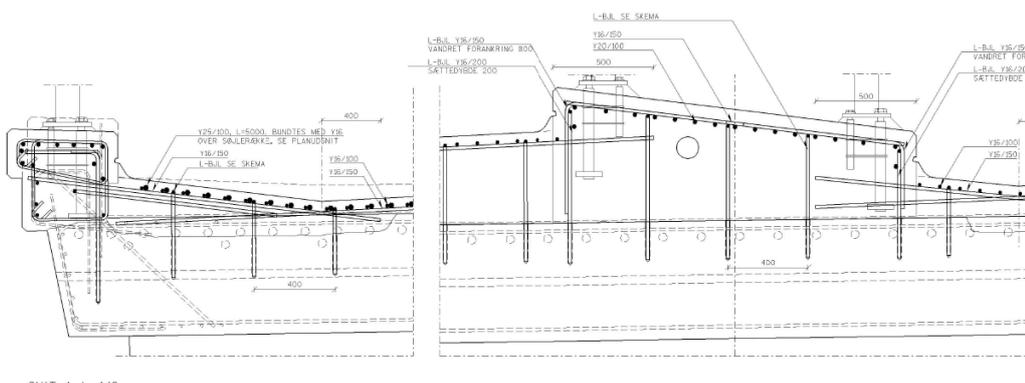
Fig. 11. Section transversale de la dalle et de la poutre de rive.

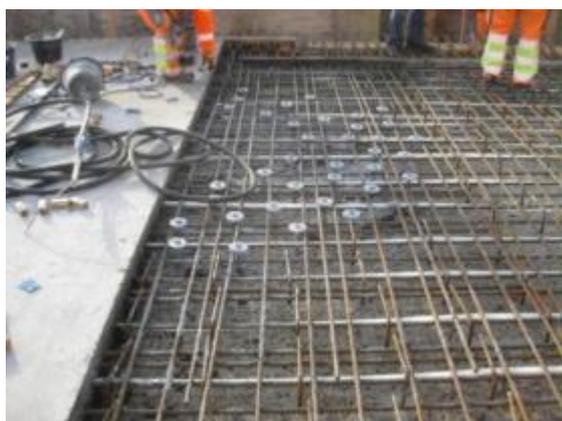
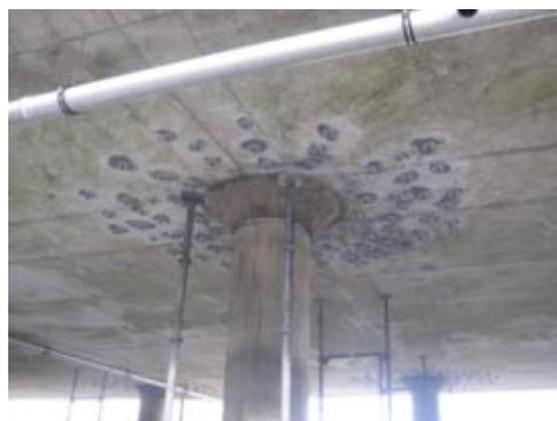
- Problèmes d'étanchéité entraînant une pénétration d'eau à travers la dalle
- Corrosion des armatures due aux sels de déverglaçage
- Signes de RAS au niveau de la dalle
- Capacité de charge insuffisante (problème de résistance au cisaillement au niveau des colonnes)

Fig. 14. Réparation et renforcement

La réhabilitation prévoit l'application d'une nouvelle couche de béton armé. Le béton contaminé par les ions chlorures et endommagé a été retiré avant installation des renforts (insertion de renforts et renforcement horizontal). Par ailleurs, des tiges verticales (de qualité M30 8.8) ont été insérées autour de chaque colonne à travers la dalle, et une plaque d'acier a été installée en haut et en sous-face de la dalle, comme illustré ci-dessous :

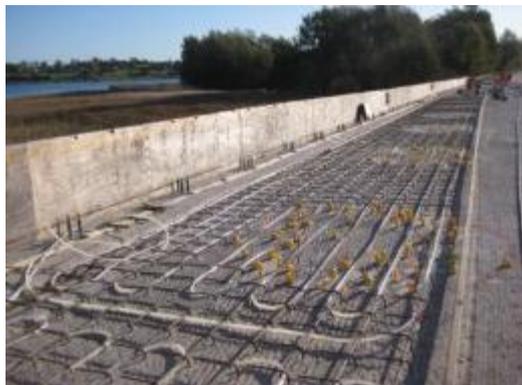
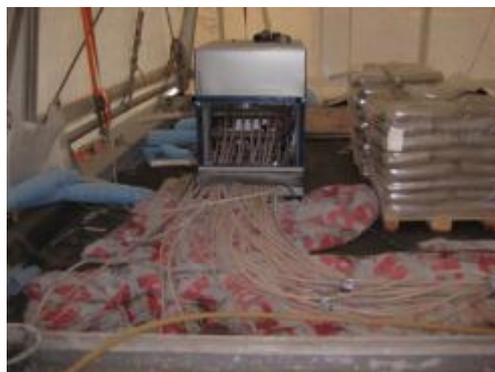
Fig. 16. Tuyaux d'eau chaude du tablier.

Cependant, dans ce cas, un système de tuyaux contenant de l'eau chaude a été installé dans la surcouche de béton. Ce système de chauffage a été utilisé lors de la coulée de la surcouche de béton puis lors de l'imperméabilisation (comprenant un apprêt et deux couches de membranes bitumineuses) et de la mise en place du revêtement :

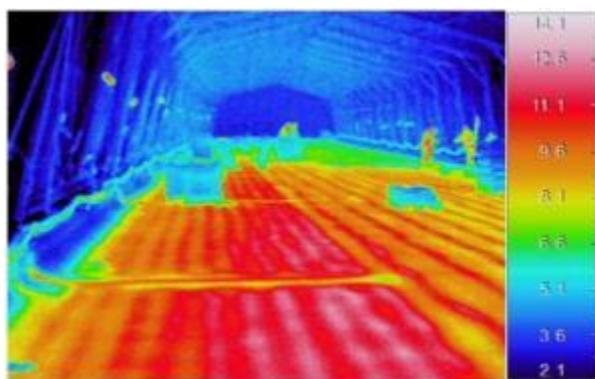
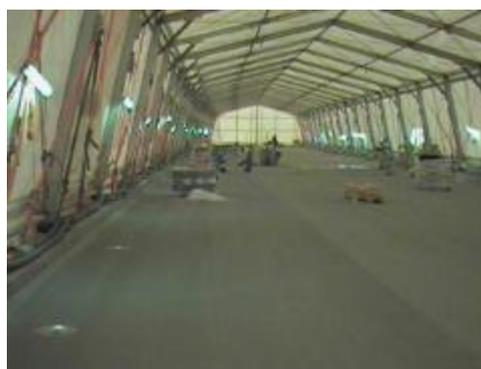
Fig. 17. Cliché thermographique de la plate-forme chauffée par des tuyaux

La méthode s'est avérée très efficace dans la mesure où la chaleur était directement appliquée là où elle était nécessaire. La consommation a été limitée à environ 400 litres de mazout par jour sur une période de dix jours, avec des températures extérieures de -2 à +5 °C. Grâce à ce système, la température de la partie supérieure de la dalle était d'environ 10 °C, ce qui a permis de poursuivre le chantier. À la fin des travaux, les tuyaux ont été remplis de mortier injecté de la même façon que pour les conduits de renforcement précontraint.
