ESTUDIO DEL DETERIORO DE DIVERSOS TABLEROS DE HORMIGÓN EN PUENTES CON ZONAS DE INTENSA VIALIDAD INVERNAL.

RESUMEN

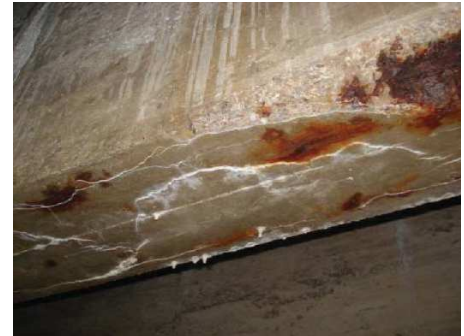
Figura 8
Estructura n°2; N-630, p.k 88

En la imagen de la derecha, figura 8, se puede ver un hormigón de un nervio de una viga con fisuras, desconchones, manchas de corrosión, precipitados de hormigón, que indican acerca de daños importantes en el mismo.

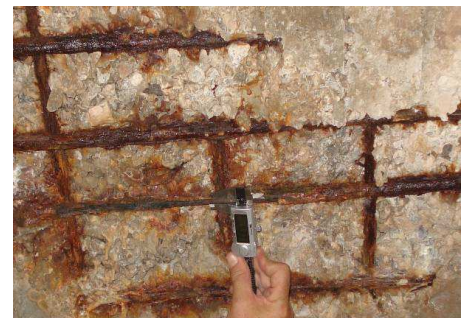
Figura 9
Estructura n°2; N-630, p.k 88

Unos de los datos más importantes a valorar es el estado de protección y pasivación de las armaduras, ya que la oxidación de las mismas se traduce en una pérdida de sección, figura 9, que reduce la capacidad estructural del puente.

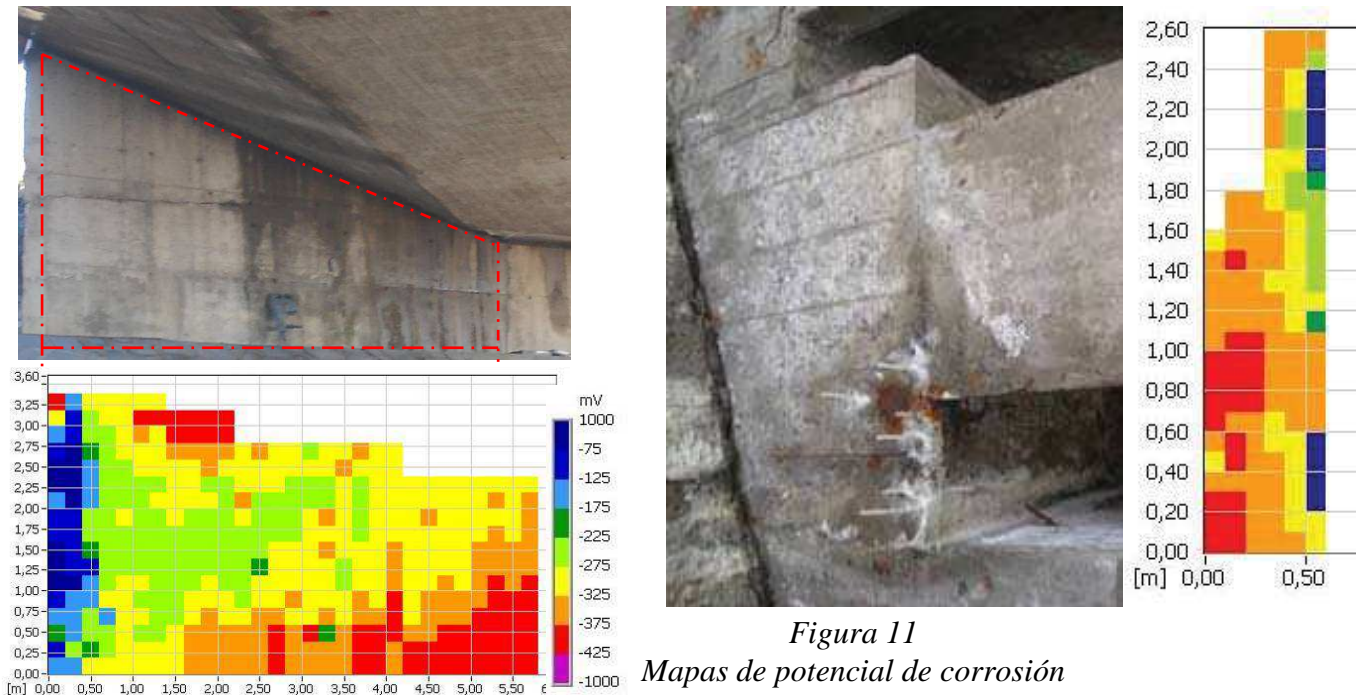
Figura 11
 Mapas de potencial de corrosión

Como se puede ver en los mapas hay zonas con un alto grado de riesgo de corrosión aunque la misma no puede observarse desde el exterior de la estructura.

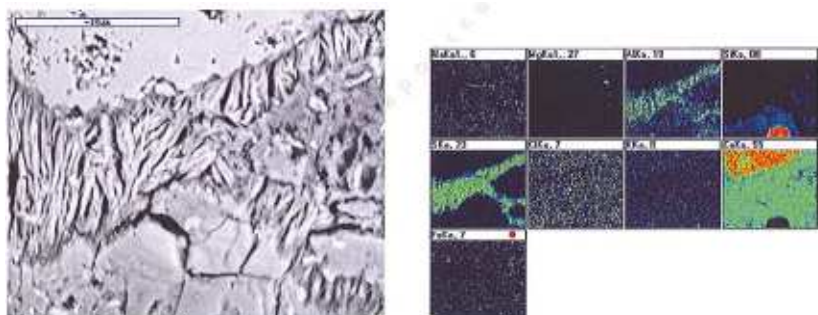
De los ensayos realizados en el estudio se ha podido determinar la presencia de ettringita en varias estructuras y reacciones incipientes de árido alcali en varias de ellas también.

Figura 12
Microscopía: cristalización de ettringita en fisura y mapa de composición elemental

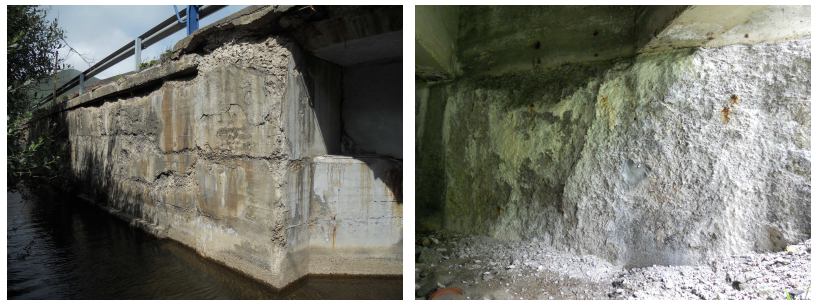
Los daños son similares en todas estas estructuras, y se centran en la existencia de corrosión en zonas localizadas del tablero, circulación de agua, y degradación del hormigón en zonas de borde, alzados y localizada en algunos estribos asociada a ciclos de hielo deshielo, figura13, agudizados por los fundentes empleados en la vialidad. (Para determinar este extremo, la Dirección General de Carreteras está llevando a cabo una investigación en el Instituto Eduardo Torroja basada en la aplicación de los ciclos hielo deshielo con y sin sales, en distintas condiciones, con hormigones de laboratorio con prescripciones similares a los existentes, y contrastados con ensayos en hormigones reales extraídos de algunos de estos puentes. Se pretende analizar la evolución de este daño, y el aumento del mismo que pueden provocar las sales fundentes). Este daño de hielo deshielo, es abundante, si bien no generalizado, y se aprecia en zonas correspondientes a acumulación de nieve, o a determinados alzados (no siempre en el mismo margen de la carretera, a pesar de ser el mismo tramo, asociado al mismo soleamiento y umbría), por lo que debe tener gran influencia el microclima local de cada puente, y su implantación en la carretera.

Figura 13
Daños en muro lateral y en estribo por hielo deshielo
