Evaluación del estado estructural de los puentes del Principado de Andorra frente al ataque por cloruros provenientes de las sales de deshielo

J.L. González Brunat
AUREA Enginyeria, Principat d'Andorra.
jlgb@aurea.ad

TRABAJO REALIZADO EN EL MARCO DEL PROGRAMA D'ACTUACIONS DE **MANTENIMENT PREVENTIU**
DESENVOLUPAT PEL **MINISTERI D'ECONOMIA I TERRITORI** AL LLARG DE L'EXERCICI 2013.

CONGRES DE VIALITAT HIVERNAL
2-6 FEBRER 2014
PRINCIPAT D'ANDORRA

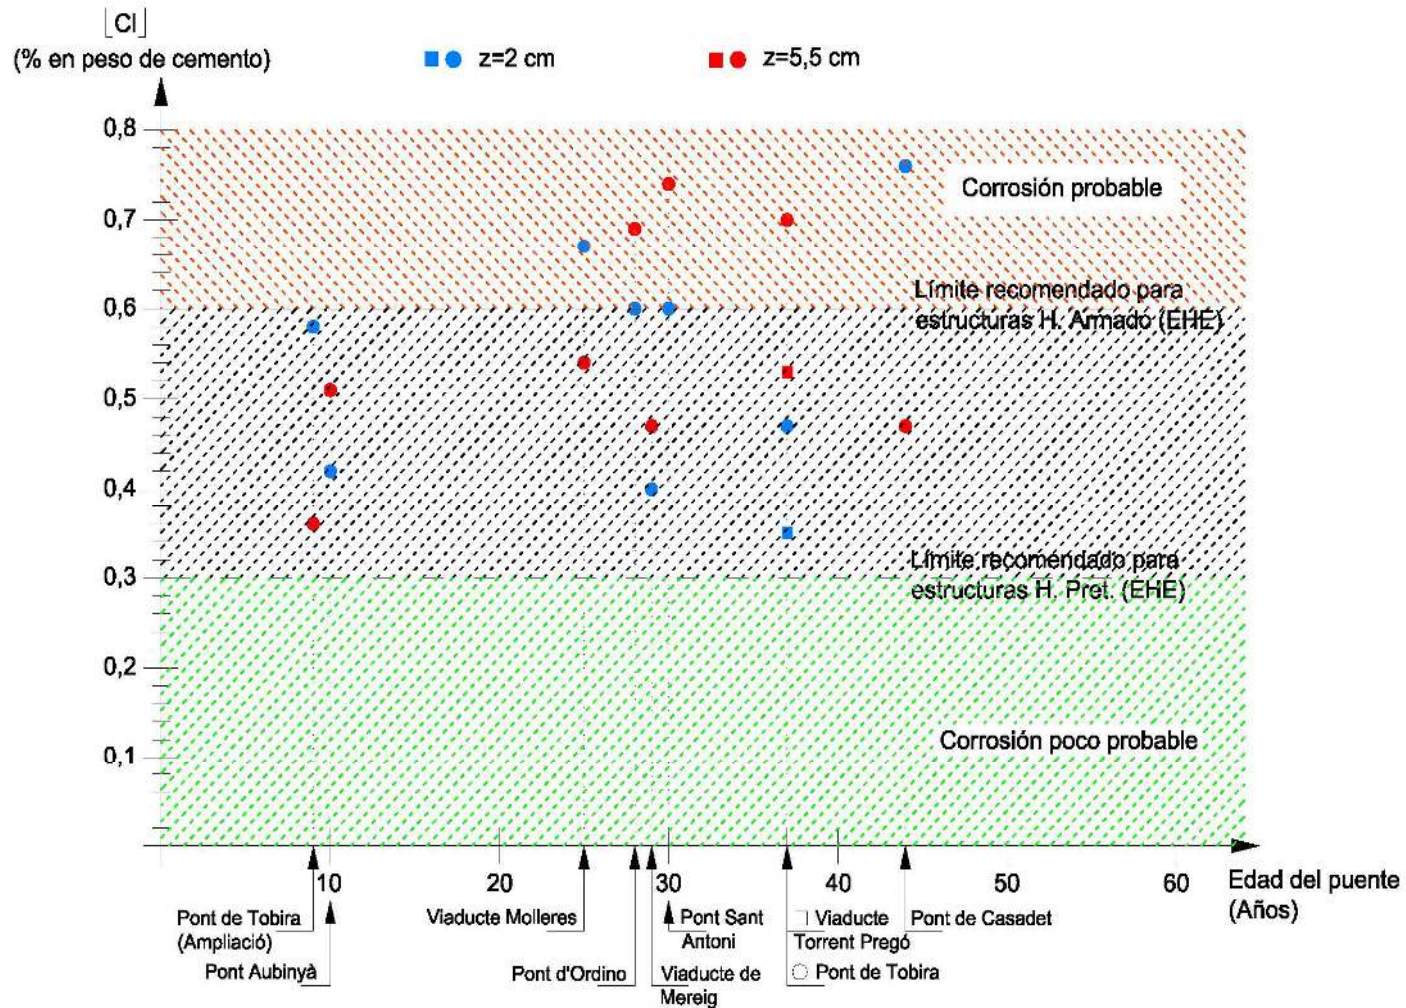
Contenido de Cloruros en % peso de cemento

ANÁLISIS DE RESULTADOS (I)

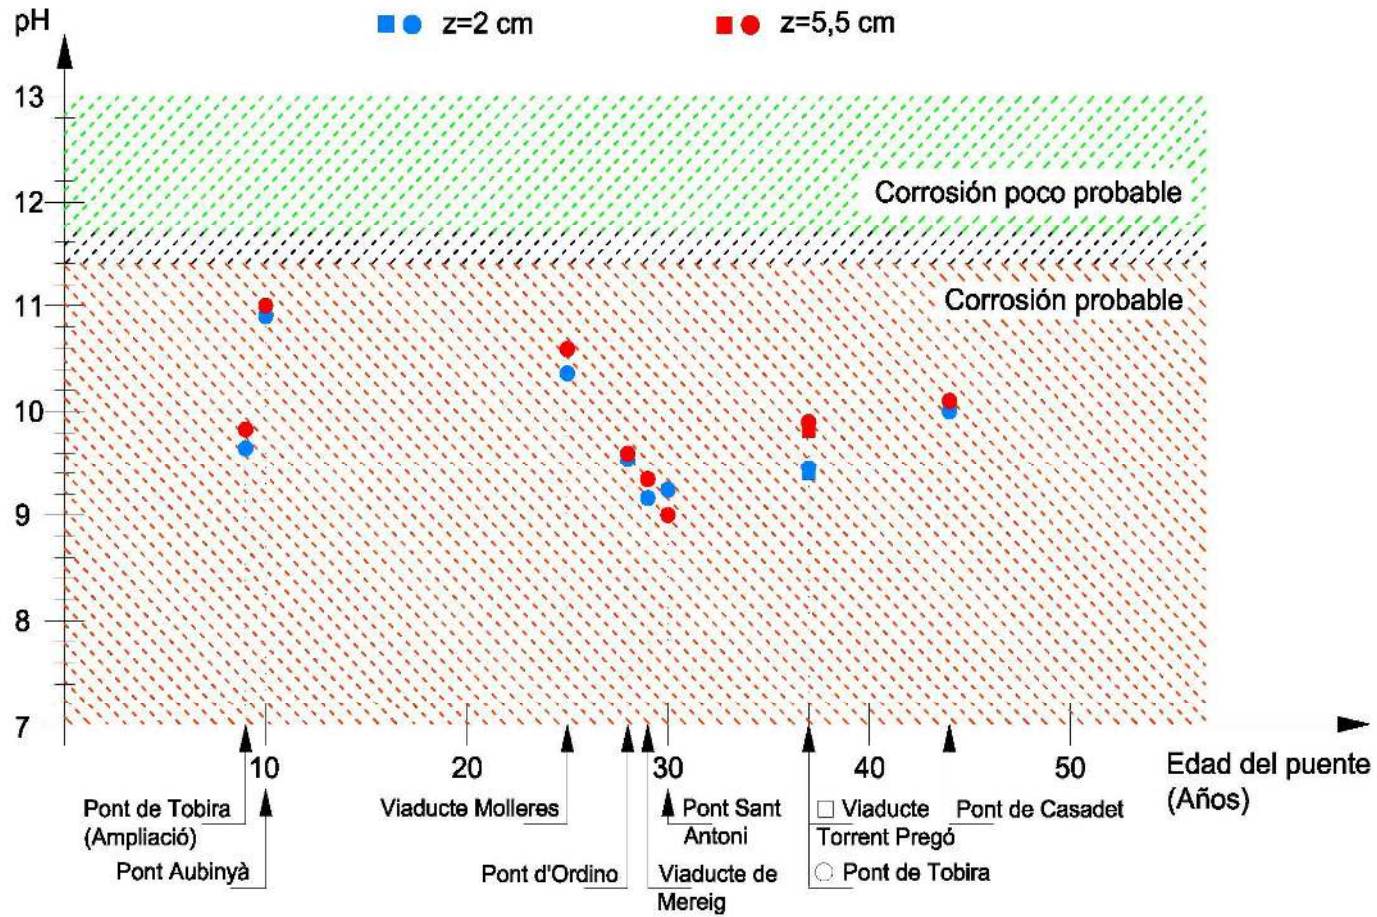
Alcalinidad del medio (pH)

ANÁLISIS DE RESULTADOS (II)
