PROTECCIÓN POR FASES FRENTE A LA DEGRADACIÓN DE UNA ESTRUCTURA EN ANDORRA POR USO DE SALES DE DESHIELO

Ubicación: Pas de la Casa (Andorra)

Viaducto de planta curva; 225 m de longitud con 7 vanos de la misma luz (31,7 m)

Concesión Túnel d'Envalira

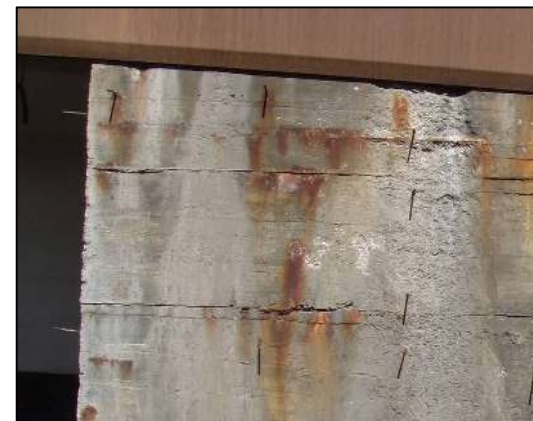
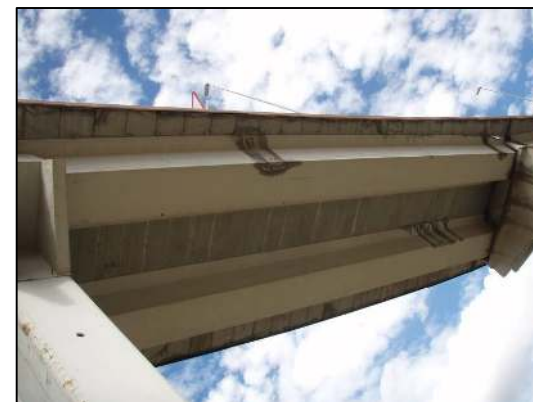
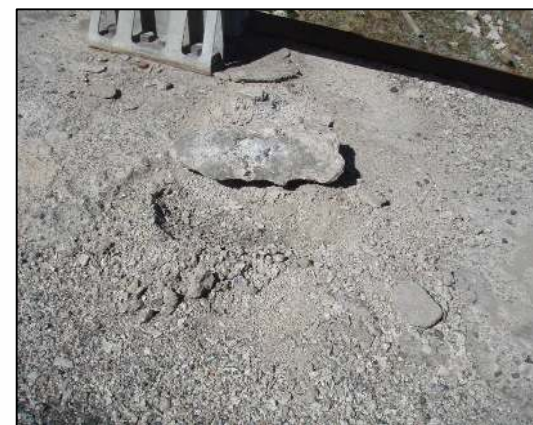
Corrosión de las armaduras / alteración y desconchones del hormigón (paramentos de vigas, pilas y estribos; plataforma)

Consecuencia de ciclos hielo-deshielo y agua con sales desde la plataforma

Áreas afectadas: sumideros, placas de encofrado perdido y vigas, juntas de dilatación y extremo de voladizos

Más patente en paramentos orientados al sur

Espesores de recubrimiento variables, puntualmente inferiores a 1 mm; en general superiores a 25 mm

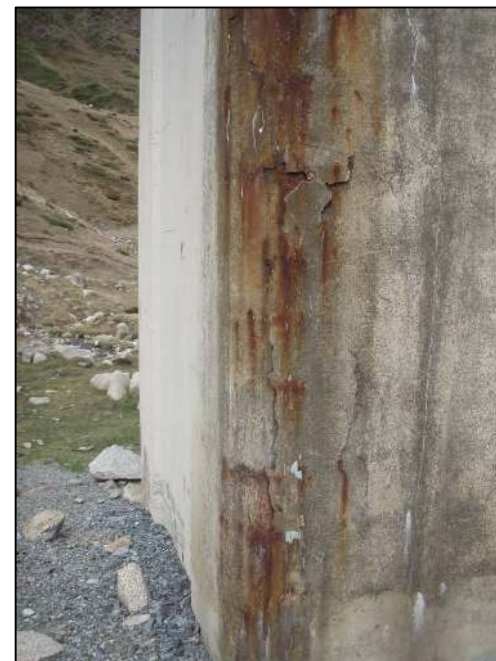
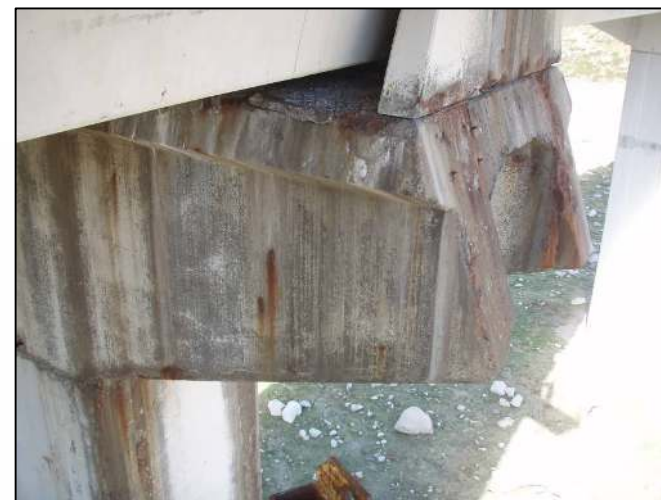
Eflorescencias y pátinas (vigas y voladizos; pilas y estribos)

Consecuencia del agua con sales desde la plataforma

Más patente en paramentos orientados al sur y zona baja del peralte del tablero

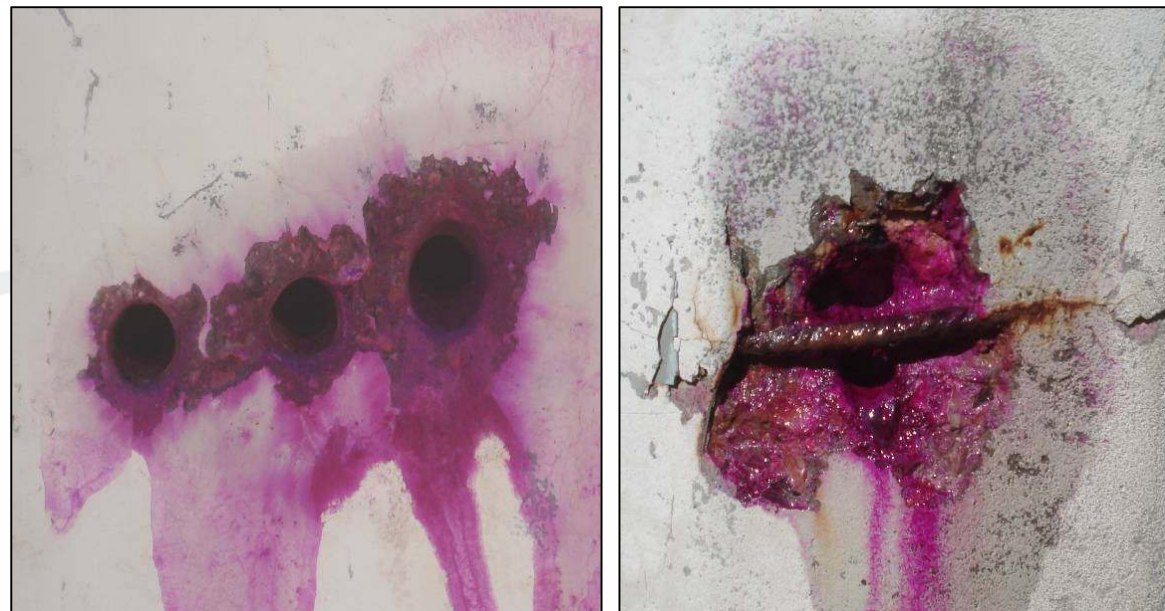
Profundidad de carbonatación mediante adición de fenolftaleína (norma UNE 112011:2011)

Resultados: carbonatación prácticamente nula en todas las caras de los fustes; no es desencadenante de los procesos de corrosión

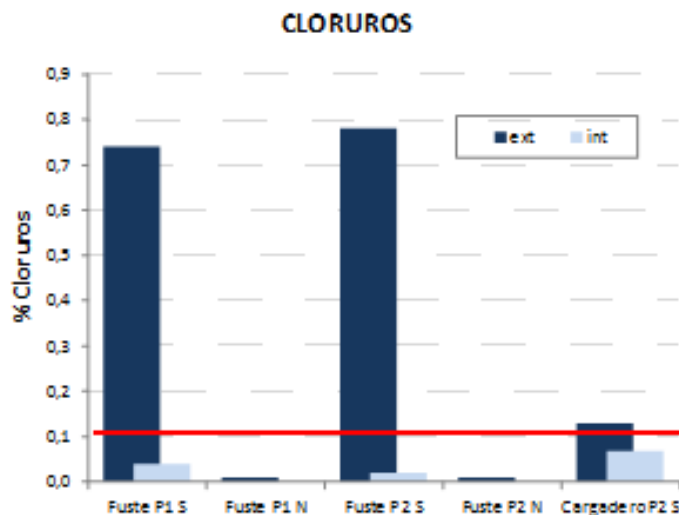
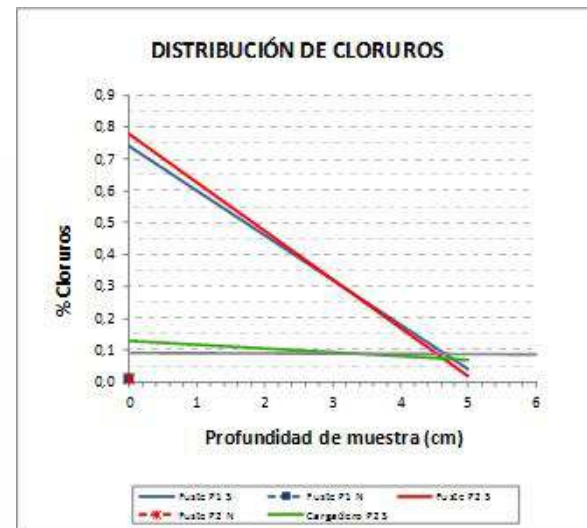
Contenido de cloruros según norma UNE 112010:2011 (porcentajes calculados con respecto al peso de hormigón; límite 0,10% según EHE-08)

Resultados: contenido en cloruros en zona exterior de muestras en cara sur es significativo ($> 0,1\%$) y despreciable en zona interior. En cara norte es despreciable ($< 0,01\%$). No adicionado durante el hormigonado

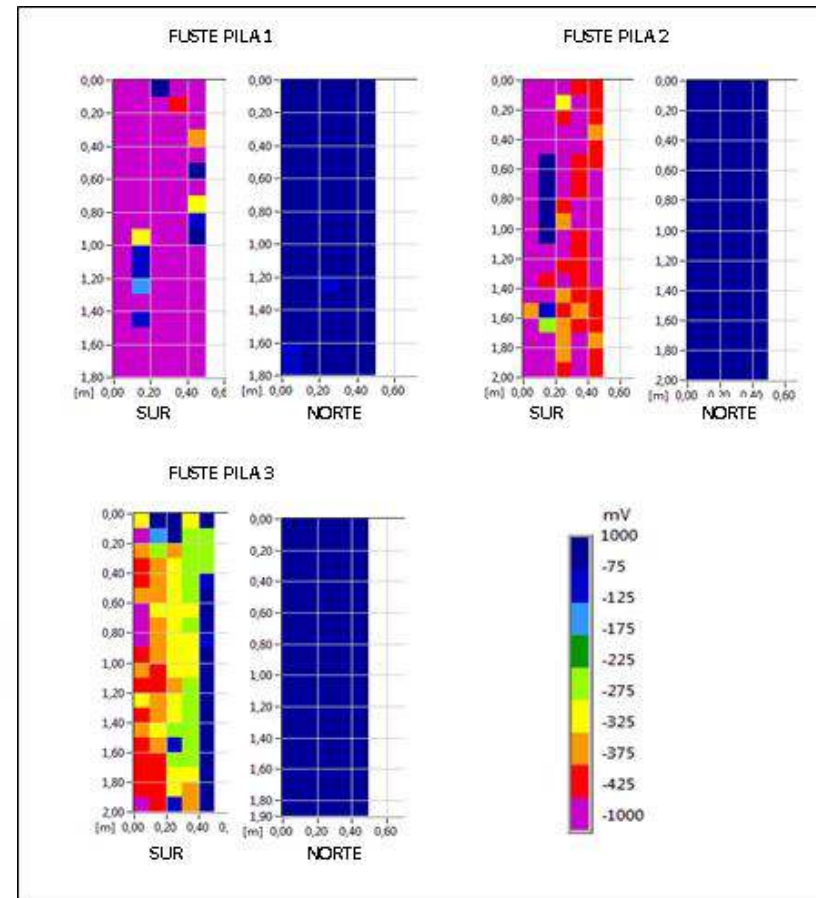
Medidas de potencial se han realizado según UNE 112083:2010 “Medición del potencial de corrosión libre en estructuras de hormigón armado”

Resultados: pasividad de armaduras en cara norte ($E_{corr} > -275 \text{ mV}$) y actividad en cara sur

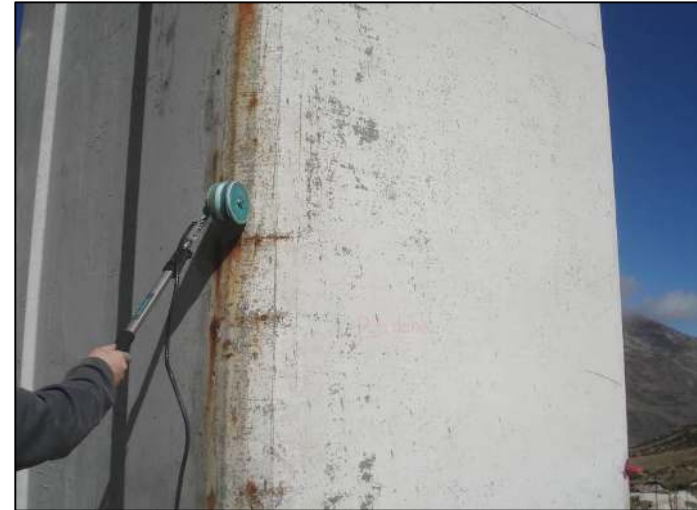
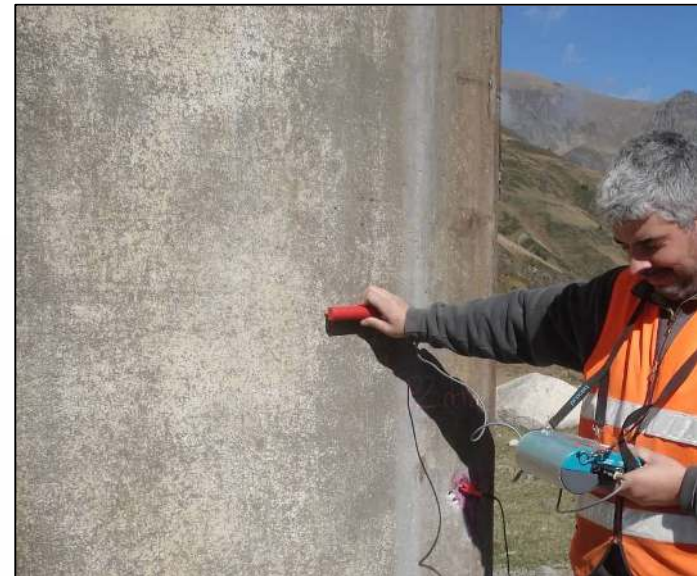
Medidas de resistividad según la norma UNE 83988-2:2008 “Determinación de la resistividad eléctrica. Parte 2: Método de las cuatro puntas o de Wenner” y criterios recogidos en el Manual CONTECVET

Resultados: entre 50-100 Kohm-cm en la cara norte y menores de 50 Kohm-cm en la cara sur
