ESTUDIO DEL DETERIORO DE DIVERSOS TABLEROS DE HORMIGÓN EN PUENTES CON ZONAS DE INTENSA VIALIDAD INVERNAL

Gonzalo Arias¹ – Emilio Criado² – Marta García³ – Ana B. Menéndez⁴

¹ INES Ingenieros - ² Ministerio de Fomento - ³ Codyatec - ⁴ GEOCISA

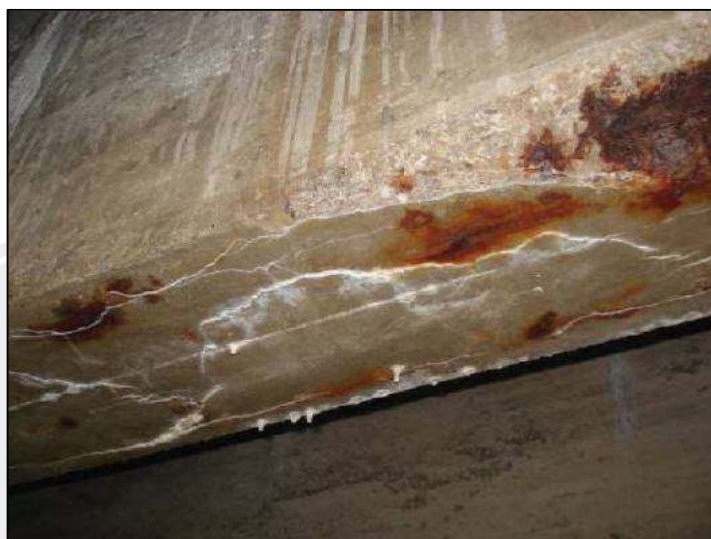
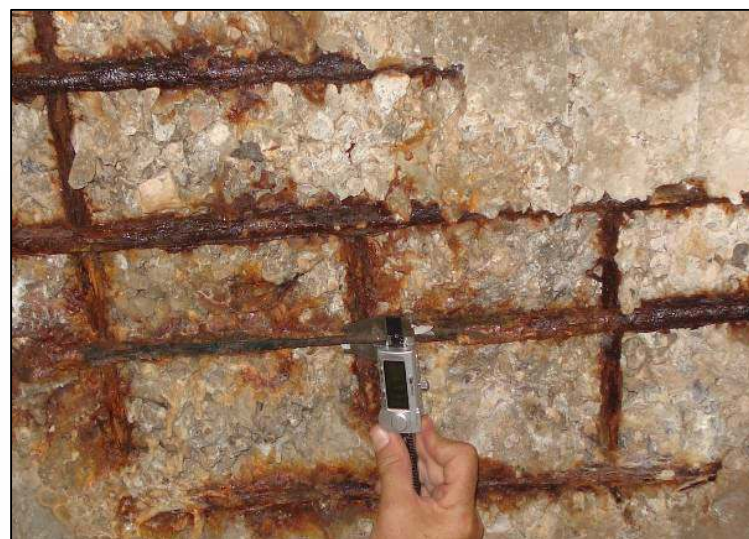
Principales deterioros:

- Humedades y eflorescencias
- Descascarillados por hielo-deshielo
- Desconchones, fisuras y armaduras vistas con corrosión

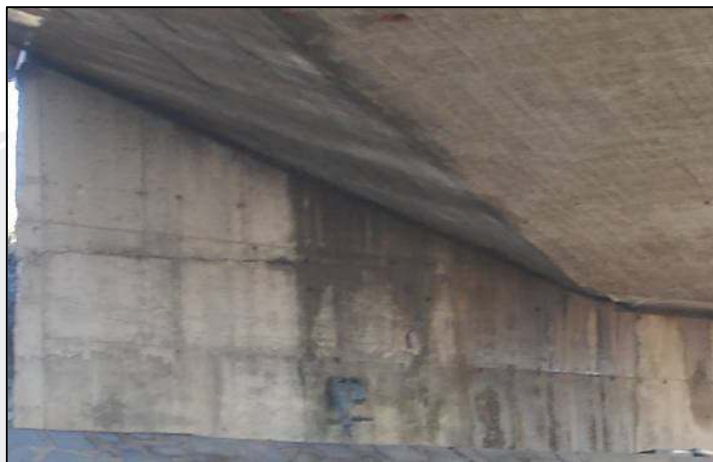
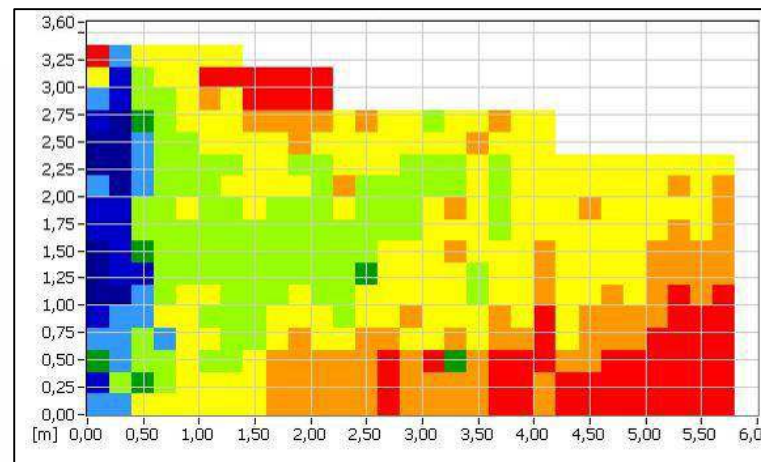
Estado de las armaduras (Potencial de corrosión - UNE 122083 “Medición del potencial de corrosión libre en estructuras de hormigón armado”)

Armaduras en buen estado en inspección visual y potencial de corrosión no muy elevado en zonas de hormigón deteriorado

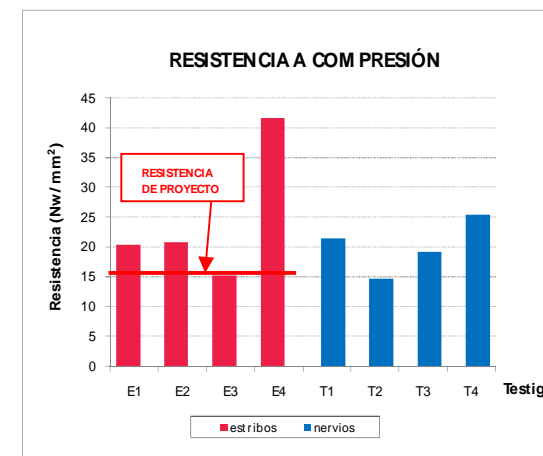
(UNE 112-011-94) Nulo avance del frente de carbonatación en parte superior de las losas

Resistencias con amplias dispersiones, pero con valores medios por encima de las resistencias estimadas y requeridas en proyecto

Hormigones de calidad buena y moderada

Las vigas presentan hormigones de mejor calidad y mejor ejecutadas. Estribos muy susceptibles a daños por hielo-deshielo en general

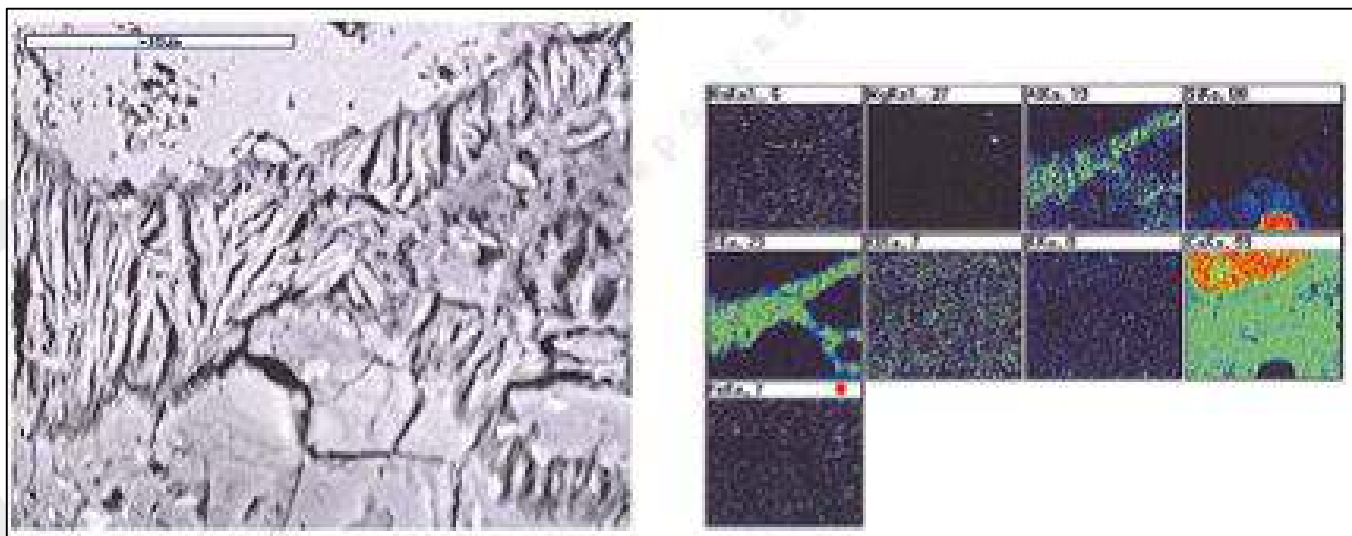
Degradación del hormigón por la presencia de compuestos expansivos (ettringita o gel de reacción árido-álcali, sal de Friedel, etc.)

Presencia de ettringita y reacciones incipientes de árido-álcali en varias estructuras
