EMERGENCIA DEL VOLCÁN PUYEHUE - CORDÓN CAULLE DURANTE LA TEMPORADA INVERNAL 2011 EN EL PASO INTERNACIONAL CARDENAL SAMORÉ

ING^o JAVIER E. ARIAS & ING^a MARIELA A. GIMÉNEZ

División Conservación, 12^o Distrito Neuquén, Dirección Nacional de Vialidad, Argentina
Ing_mecarias@hotmail.com

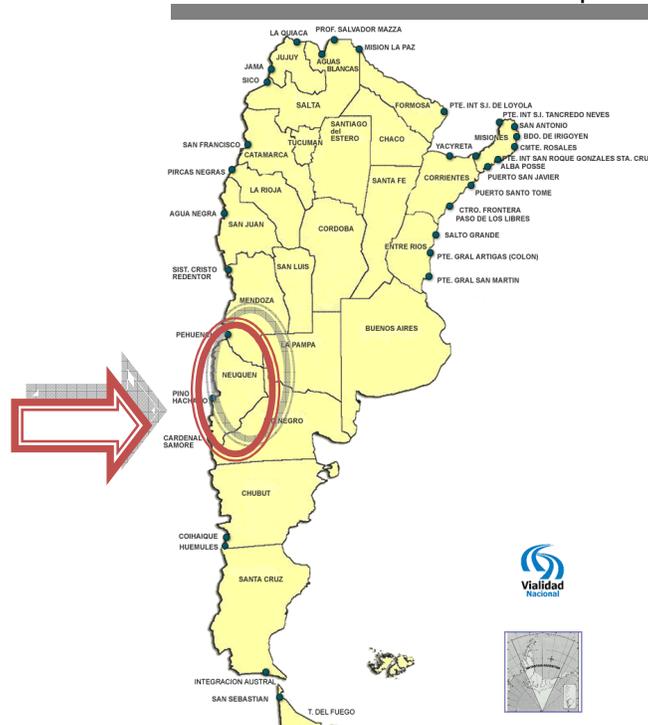
Figura 1 – Red de Pasos Internacionales más importantes [4]

La Provincia de Neuquén cuenta con dos Pasos Internacionales de los de mayor importancia en el país, por su ubicación estratégica y transitabilidad anual: Cardenal Antonio Samoré y Pino Hachado.

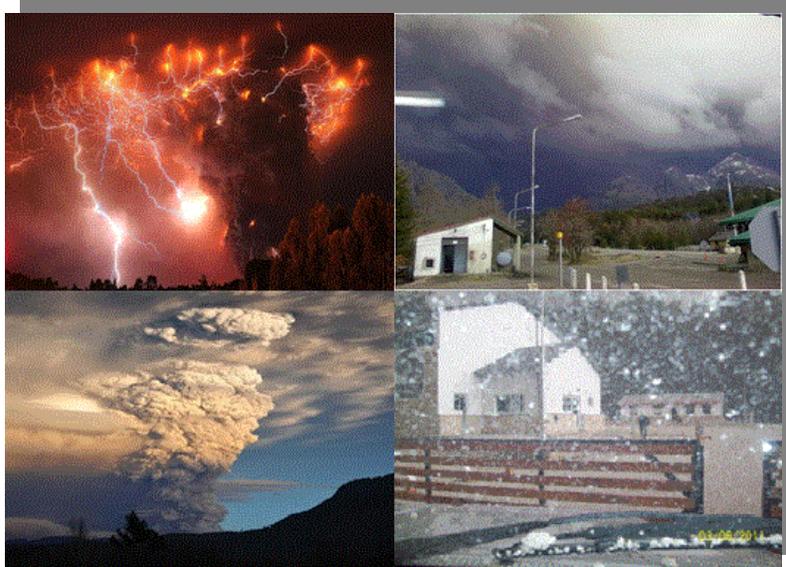
Figura 3 – Imágenes de erupción del Puyehue desde Campamento Brazo Rincón

El sábado 4 de junio de 2011 a las 12:30 hs, el Volcán Puyehue- Cordón Caulle hace erupción, produciendo en el Complejo Fronterizo una lluvia de cenizas y piedras, desplazándose con vientos del O-E, declarando el organismo Sernageomin, el alerta rojo. Al intensificarse la precipitación, el personal que opera el Paso, incluido el de Vialidad Nacional del Campamento y Balanza, se organiza y da comienzo a la evacuación hacia Villa la Angostura.

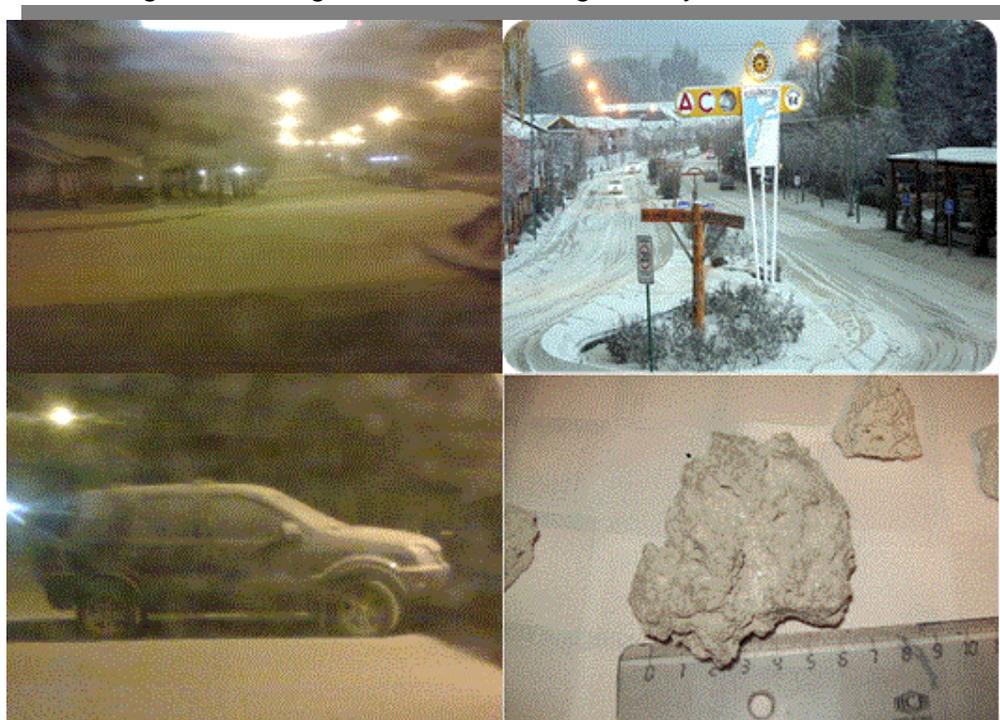
A partir de las 16 hs, comienzan a caer cenizas sobre Villa la Angostura, percibiéndose un fuerte olor a azufre. La población empieza a vivir momentos de pánico, dado que se producen cortes de energía eléctrica, interrupción de las señales de celulares e internet. Se produce caos en los supermercados, ya que se compran velas y agua básicamente. Muchos habitantes organizan su abandono de la Villa, por lo que se desabastecen rápidamente las Estaciones de combustibles.

Figura 4 – Imágenes de Villa la Angostura y tamaño tefras

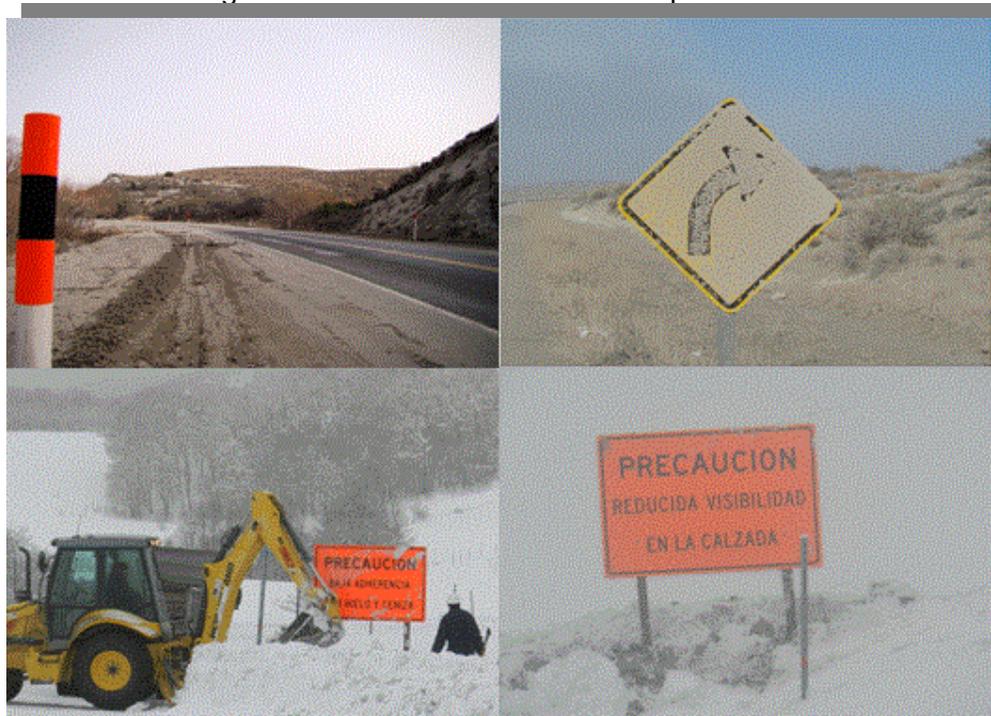
Figura 8 – Señalamiento Vertical específico

Por tratarse de un evento poco común, se consultó al área señalamiento de nuestra Casa Central en Buenos Aires, dado que, tal Figura 7, la zona afectada, altamente ondulada, perdió la distinción de las líneas de pintura, de banquetas, por lo que había que realizar un señalamiento rápido, tanto en su armado como colocación.

Para ello se hizo un relevamiento de las zonas puntuales más afectadas, y en base a ello, se nos aconsejó armar bastones delineadores con cañerías de PVC para agua, comprables en cualquier ferretería, de unos 4" de diámetro, colocando bandas superiores de 6", alternadas en naranja grado diamante y film negro, tal Figura 8. También se armaron bastones con listones de madera.

Luego se armaron carteles con leyendas particulares, según Figura 8.

Es importante destacar que, tal la señal de curva derecha de la Figura, este estado de adhesión de cenizas era permanente, por lo que dos veces al día era necesario limpiar las señales.

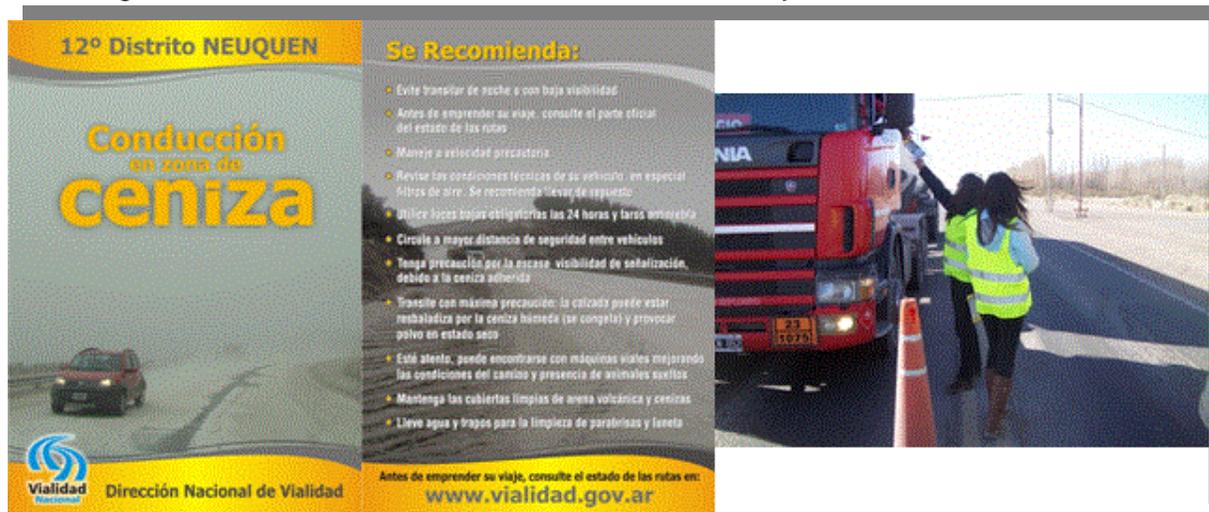
Figura 9 – Folleto “Conducción en Zona de Ceniza” y su distribución

Se ideó la confección de una folletería especial para repartir, la que se distribuyó en controles camineros, lugares de comida, Estaciones de Servicio, Delegaciones de Turismo, e incluso personalmente con la colaboración del personal femenino del Distrito.

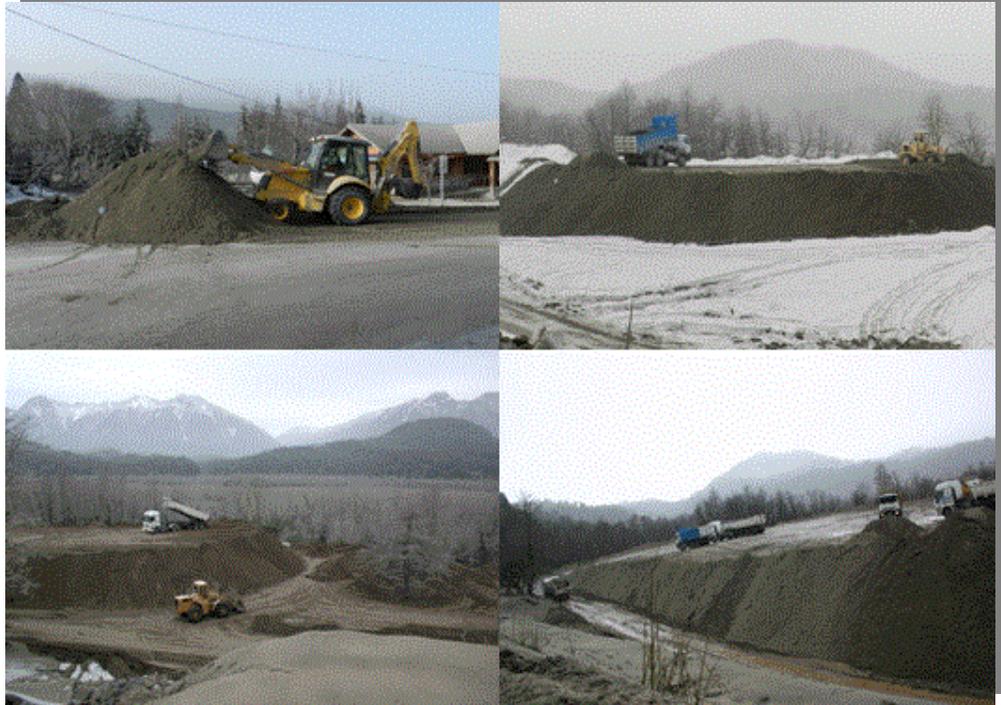
Figura 10 – Acopios provisorios y definitivos

4.3.5. Acopios Provisorios y Definitivos de Cenizas

No se ha mencionado hasta el momento, que la mayor parte de la zona mas afectada, se encuentra dentro de la jurisdicción del Parque Nacional Nahuel Huapi, área protegida natural, siendo el primer parque fundado en el país.

Desde el punto de vista ambiental, esta Administración, no interfirió en la disposición de los primeros despejes de cenizas.

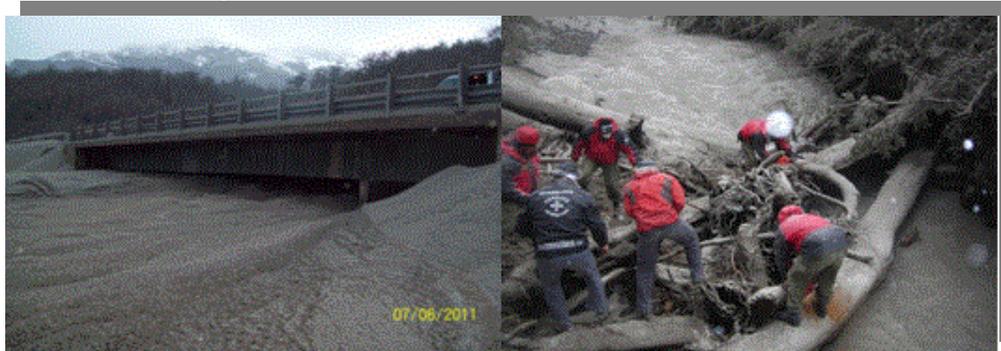
Figura 12 – Estado y limpieza de cauces

Si bien se priorizó el retiro desde la calzada hacia los costados, se hizo necesario limpiar las alcantarillas tapadas por el arrastre de cenizas, troncos y ramas que endican y obstruyen, pudiendo provocar desbordes, socavaciones y roturas.

Se utilizaron equipos y también tareas manuales, con agua a presión en muchos casos, dado que, al estar en temporada invernal con época de muchas lluvias y nieve, la “bajada” de cenizas y materiales de arrastre era permanente.

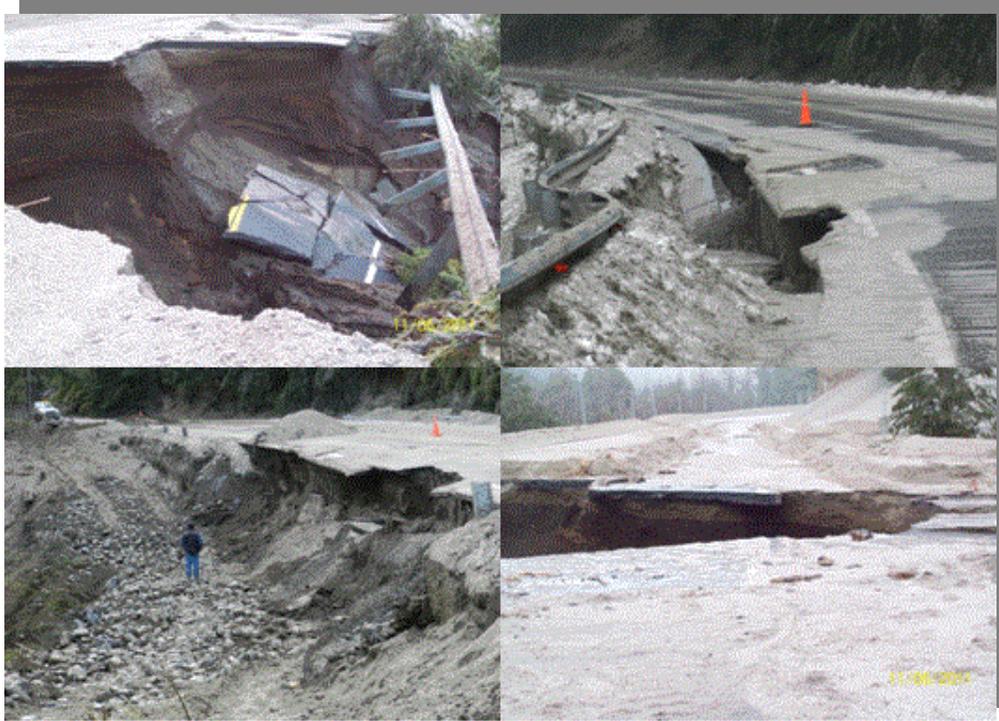
Figura 14 – Socavaciones en la calzada

No obstante las tareas antes expuestas, se produjeron dos socavaciones importantes sobre la calzada de la RN N° 231, que provocaron el colapso de la carpeta asfáltica y caída de barandas de defensa.

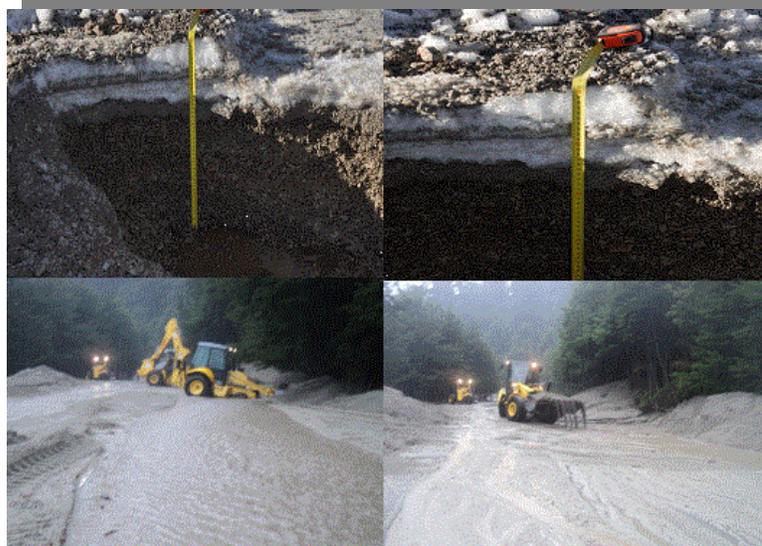
Figura 15 – Acumulaciones y afectación de la Ruta por los lahares

A raíz de los depósitos de tefra y condiciones de nieve – lluvia, propias de la época invernal, se produjeron algunos lahares densos, en proximidad del Complejo Fronterizo. Es de destacar que, también, la acumulación en “placas” de capas ceniza-nieve congelada-ceniza, formaban un conjunto inestable, dada la no adherencia de estas capas.
