# CERCAS PARA NIEVE PASO INTERNACIONAL PINO HACHADO

F. AGUIRRE  
Dirección Nacional de Vialidad, Argentina  
[aguirre.ing@gmail.com](mailto:aguirre.ing@gmail.com)

## RESUMEN

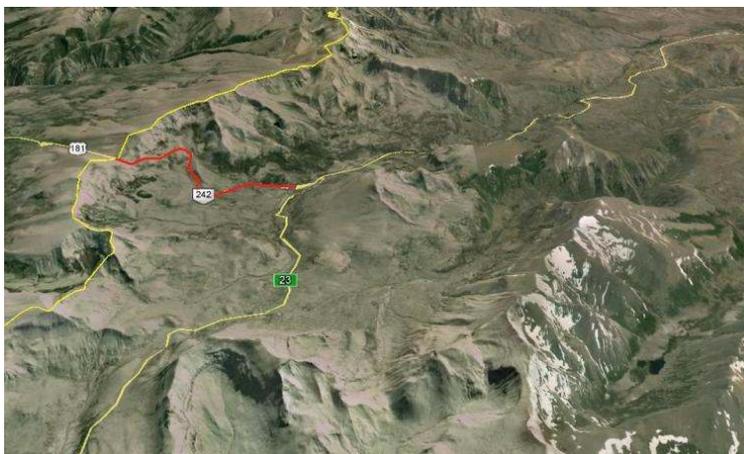
La ruta nacional N° 242, emplazada del lado argentino, posee una traza sinuosa que se aloja en el interior de una caldera volcánica, en su desarrollo presenta sectores con perfiles de tipo cajón y a media ladera, con una pendiente longitudinal media del 5 %.

Figura 1 – Trazado de la Ruta Nacional N° 242

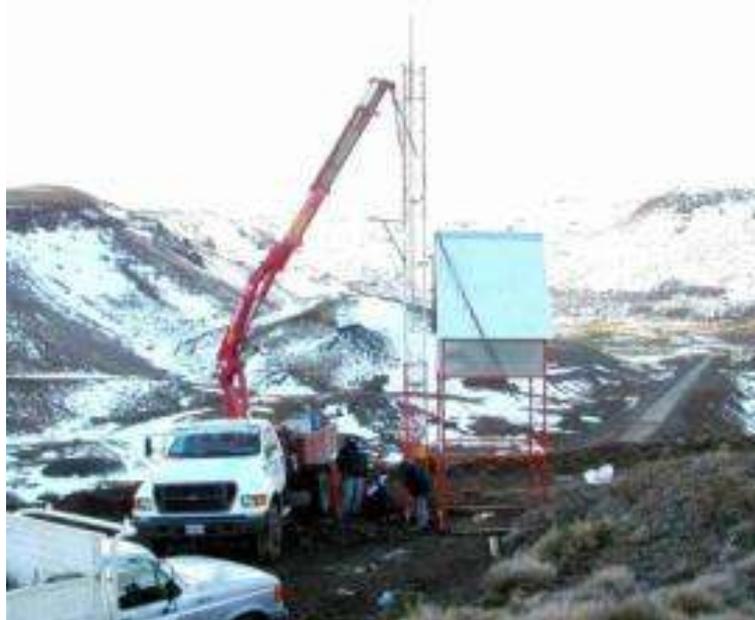
En el año 2005 se instaló una estación meteorológica que permitió cuantificar los parámetros meteorológicos del lugar, en particular la velocidad y dirección predominante del viento.

Figura 2 – Estación meteorológica

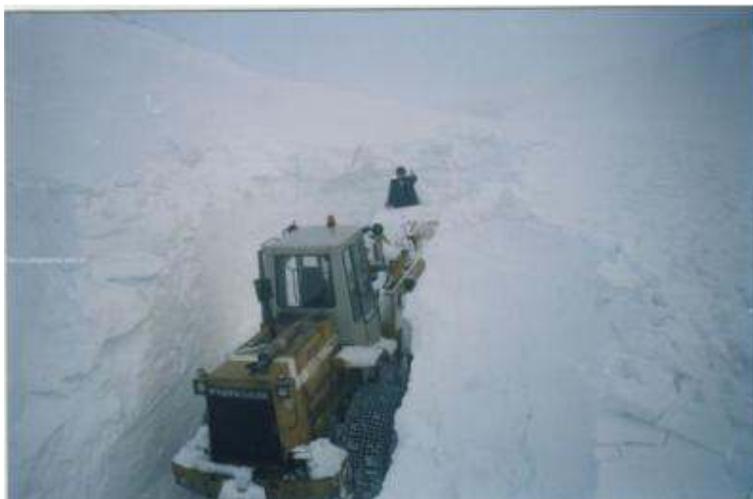
Es en el tramo comprendido entre el complejo aduanero y el límite fronterizo, de 7 km de longitud, donde las acumulaciones de nieve debidas a voladeros alcanzan alturas que varían de 3 m a 6 m, en breves periodos de tiempo la ruta queda fuera de servicio, por lo que se debe interrumpir el tránsito. Restablecer las condiciones de circulación genera una elevada disponibilidad de personal y equipos, y prolongados lapsos de inactividad del paso.

Figura 3 – Rehabilitación del paso en voladero

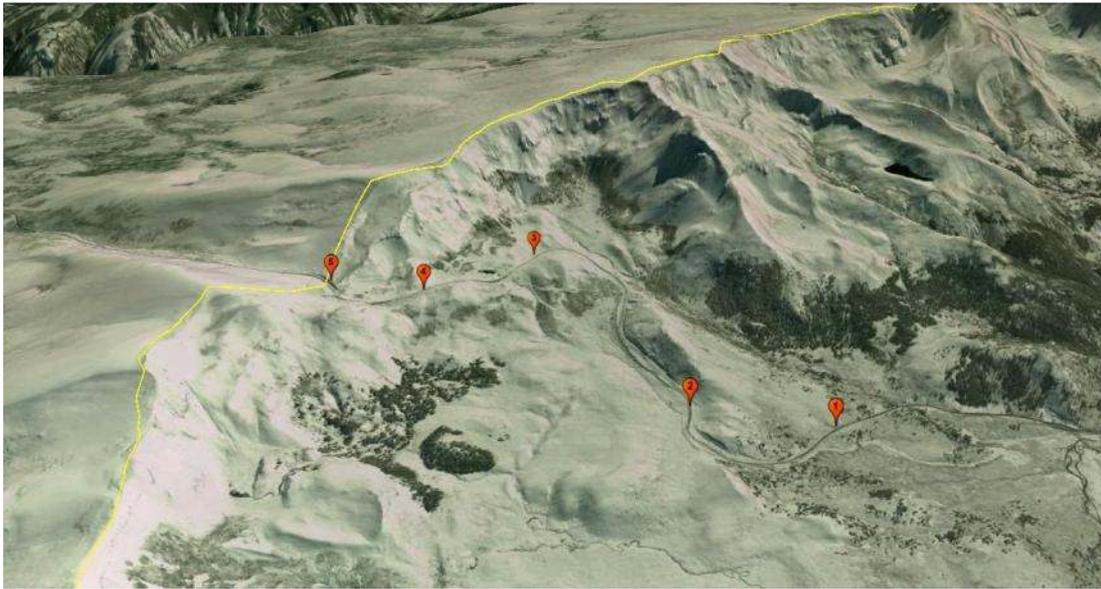
La determinación de los sectores críticos se realizó en conjunto con los operadores del mantenimiento invernal, quienes realizan esta tarea desde hace muchos años. Ellos indicaron 5 sectores donde tienen inconvenientes con las tareas de despeje de nieve y que producen retrasos en la habilitación del tránsito por periodos de tiempo prolongados.

Figura 4 – Sectores afectados por voladeros

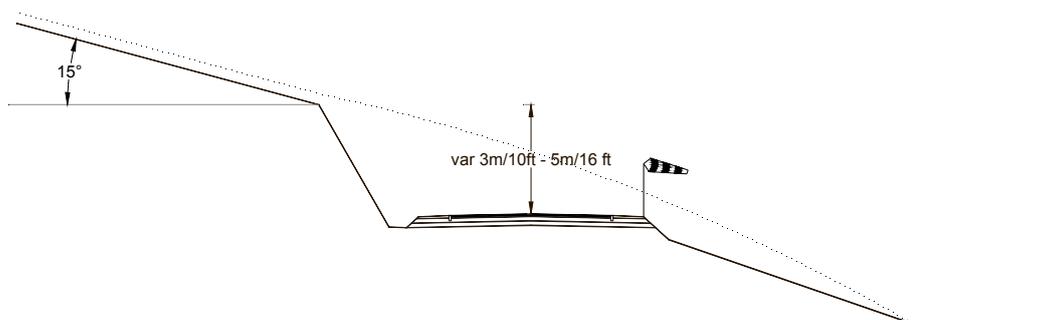
En primer lugar, corte a media ladera con transporte sobre pendiente negativa:  
Este es el caso del sector 1, donde la ladera tiene una pendiente negativa del 15 % y el corte es de altura variable entre 3 m / 10 ft y 5 m / 17 ft.

Figura 5 - Corte a media ladera con transporte sobre pendiente negativa

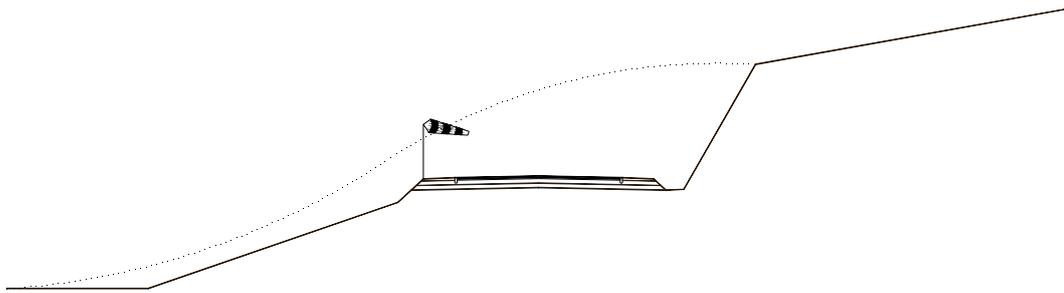
En segundo lugar, corte a media ladera con transporte sobre pendiente positiva:  
Esta situación se presenta en los sectores 2, 3 y 4, el transporte de nieve avanza por una pendiente positiva del orden del 10 % para alcanzar el corte, este actúa como barrera que impide el desplazamiento de la nieve.

Figura 6 - Corte a media ladera con transporte sobre pendiente positiva

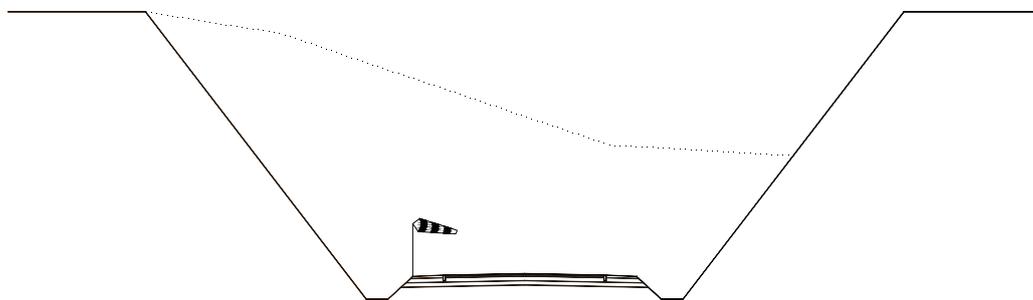
Se observa en el sector 5 y es la disposición más desfavorable ya que el desnivel es importante, por lo tanto hay una gran acumulación de nieve y su despeje implica el transporte de nieve a sectores de acopio.

Figura 7 - Corte cajón

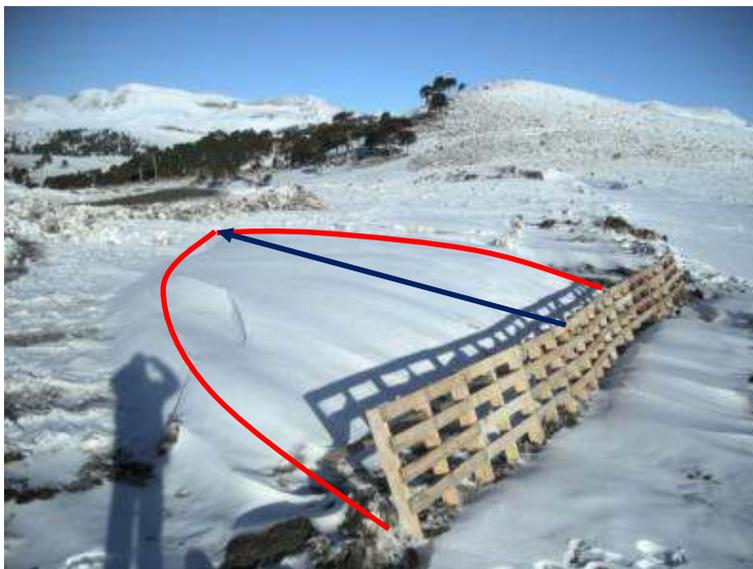
Las cercas, obtenidas a partir de pallets de madera reciclados, tienen dimensiones que permiten transportarlas y ubicarlas manualmente; estos paneles individuales de 1 m/ 3 ft de altura, se colocan en filas de 10 m / 33 ft de largo en los lugares previamente determinados.

Debido al desarrollo de escasa longitud, la nieve acumulada adopta una configuración en forma de cuña, esta característica resulta de utilidad, pues la línea que une el centro de la cerca con el vértice de la cuña define la normal al eje de la alineación definitiva y brinda información con relación al espacio de acopio necesario por detrás de la cerca.

Figura 8 – Nieve acumulada en cerca experimental

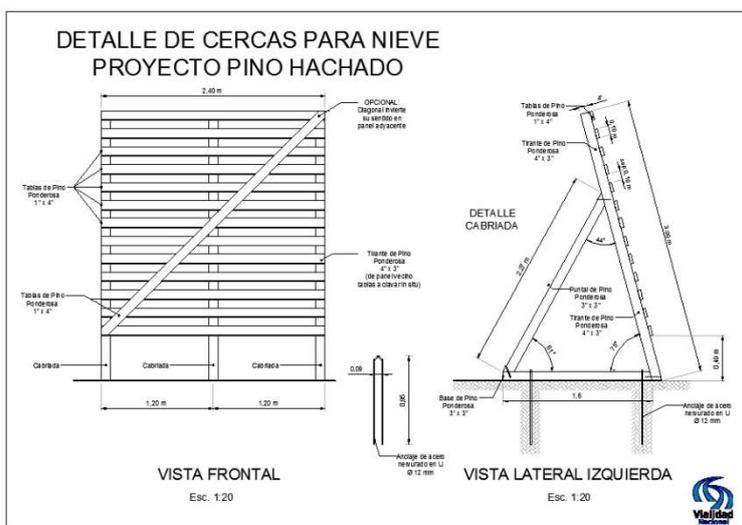
Una vez definidos los sectores de emplazamiento de las cercas y sus orientaciones, se realiza el dimensionamiento y verificación estructural de las mismas; el modelo adoptado es el tipo Wyoming.

Para su materialización se utilizó madera de pino ponderosa, provista a través de un convenio con la Corporación Forestal de Neuquén.

Figura 9 – Documentación gráfica de la cerca

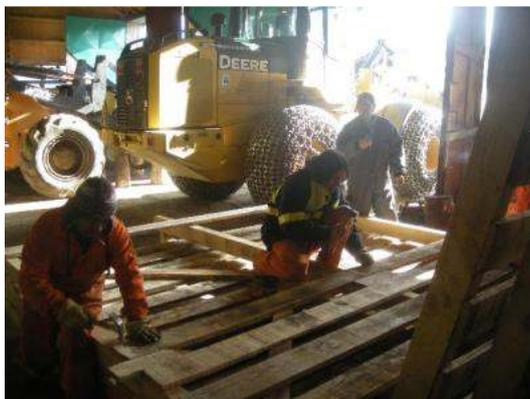
Los paneles se construyen con tablas cuyo ancho es de 4" a 6", con una porosidad del orden del 35 % al 50 %; las piezas son unidas con clavos espiralados, formando paneles de 3 m / 10 ft de altura y un ancho variable entre 2,40 m / 8ft a 3,00 m / 10 ft según las partidas de tablas que el proveedor tiene disponible.

Figura 10 – Construcción de paneles

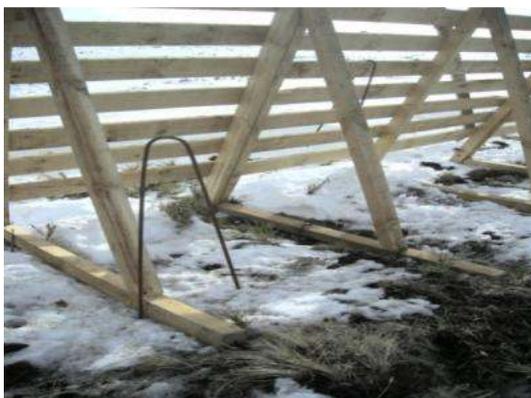
Los anclajes se realizan con una barra de acero de  $\varnothing$  12 mm / N° 4 (1/2"), en forma de U invertida.

Figura 11 - Anclajes

Por lo tanto se adopta el modelo de la figura 2, que reemplaza la barra de  $\varnothing 19$  mm / N° 6 (3/4") por una N° 4 (1/2") que será hincada como U invertida.

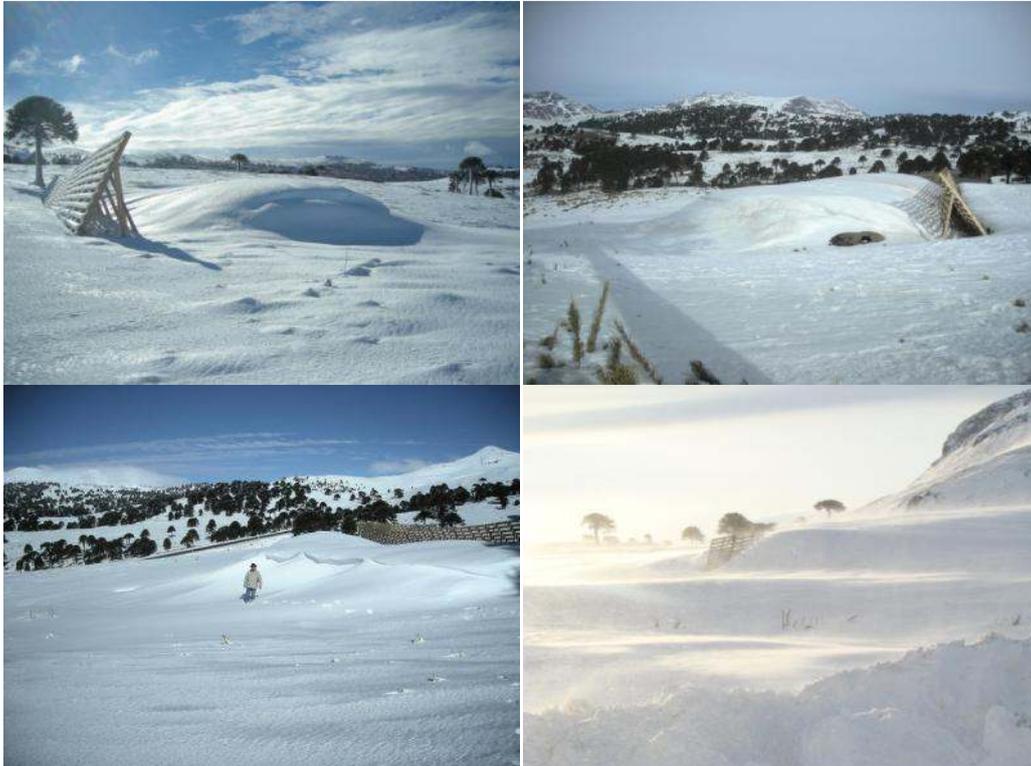
Se verifican las etapas de acumulación previstas por la teoría de R. Tabler [1], la acumulación de nieve a sotavento es menor a la prevista y varía según la pendiente del terreno en donde se encuentra emplazada la cerca.

Figura 12 – Etapas de acumulación de nieve

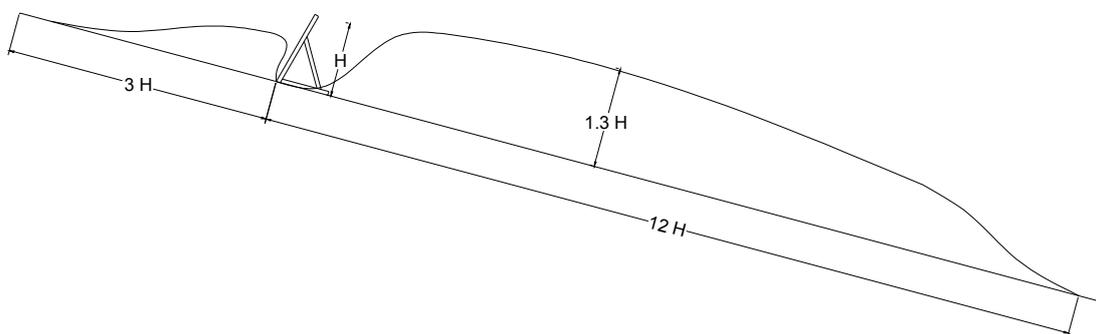
Para pendientes negativas, del orden de los  $15^\circ$ , la acumulación a sotavento supera un 30% la altura  $H$  de la cerca en su punto más alto, se desarrolla  $3 H$  a barlovento y  $12 H$  a sotavento.

Figura 13 – Esquema de acumulación de nieve en pendiente negativa

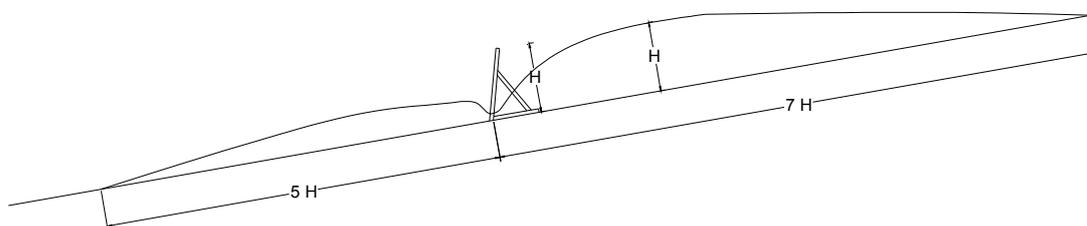
En condiciones de pendientes positivas, del orden de los  $10^\circ$ , la acumulación es menor al caso anterior; a sotavento alcanza la altura  $H$  de la cerca en su punto más alto, se desarrolla  $5 H$  a barlovento y  $7 H$  a sotavento.

Figura 14 – Esquema de acumulación de nieve en pendiente positiva

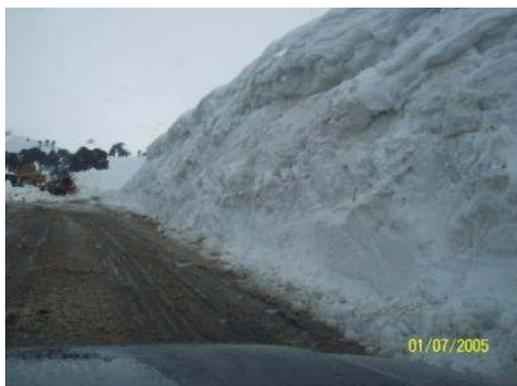
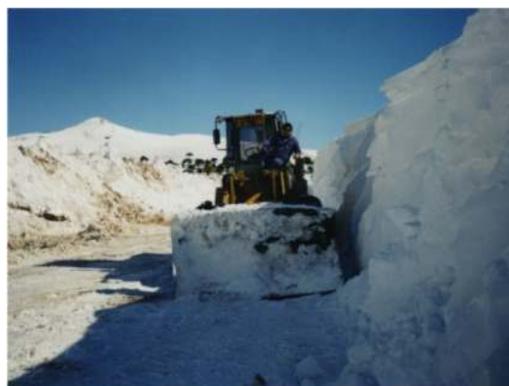
Figura 15 – Imágenes previas a la colocación de cercas

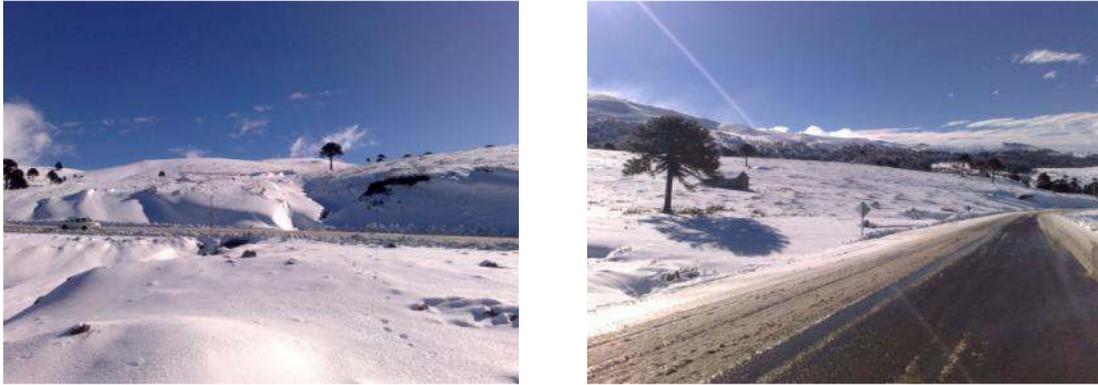
Los sectores donde se han emplazado las cercas presentan cambios significativos en relación a la acumulación de nieve sobre la calzada, los operarios que mantienen el paso manifiestan que donde antes realizaban tareas de despeje con topadora y cargadora frontal, pueden en la actualidad conservarlos con motoniveladora. En consecuencia, hay una reducción en los tiempos de rehabilitación y una baja de costos de operación de equipos.

Cuando la velocidad del viento alcanza los valores máximos la visibilidad es muy reducida y se interrumpe el tránsito por razones de seguridad, en estas condiciones la acumulación nívica en las cercas es muy importante y en el camino se reduce aproximadamente un 80%.

Figura 16 – Imágenes posteriores a la colocación de cercas

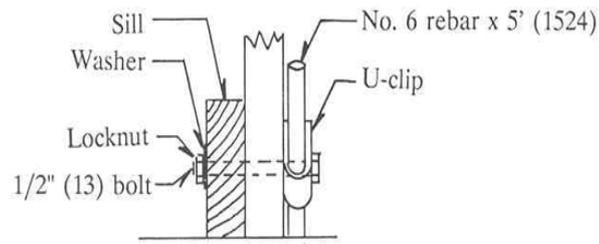
La guía Tabler [1] propone un sistema de anclaje como el de la figura 1, que consiste en hincar una barra de  $\varnothing 19 \text{ mm}$  / N° 6 (3/4") y fijarla a la cerca con un clip metálico en U, por medio de un bulón que vincula al mismo con la solera y el tirante. El modelo propuesto somete a fuerzas de palanca al clip y esto tiende a abrirlo; considerando que la madera que utilizamos es mucho más compresible que el abeto Douglas utilizado por Tabler, existe el riesgo de que la tuerca y la arandela se hundan en el tirante, permitiendo que el clip en U se abra y como consecuencia la barra se deslice.

Figura 17 – Anclaje propuesto en la guía Tabler
