**PRISE EN COMPTE DE L'ENVIRONNEMENT DES VOIES DE COMMUNICATION
DANS LE CHOIX DES TECHNIQUES DE PROTECTION
30 ANS D'APPLICATION AUX ROUTES D'ANDORRE**

Jean François & Alexandre MEFFRE

Allaus Servei Internacional

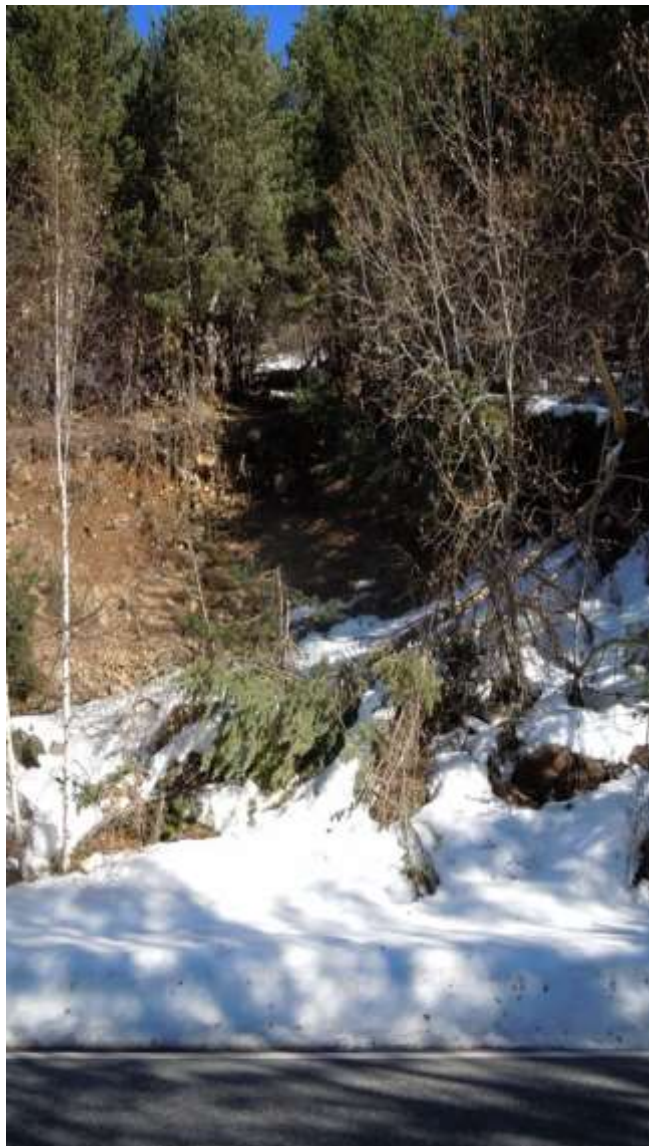
1.1. Exemple du Bosc del Matet (signalisation et pièges)

Création de pièges pour stocker tout ou partie des petites coulées avant qu'elles n'atteignent la chaussée (il s'agit de petites plates-formes terrassées en bord de route, au pied des couloirs, qui doivent être déneigées durant l'hiver).

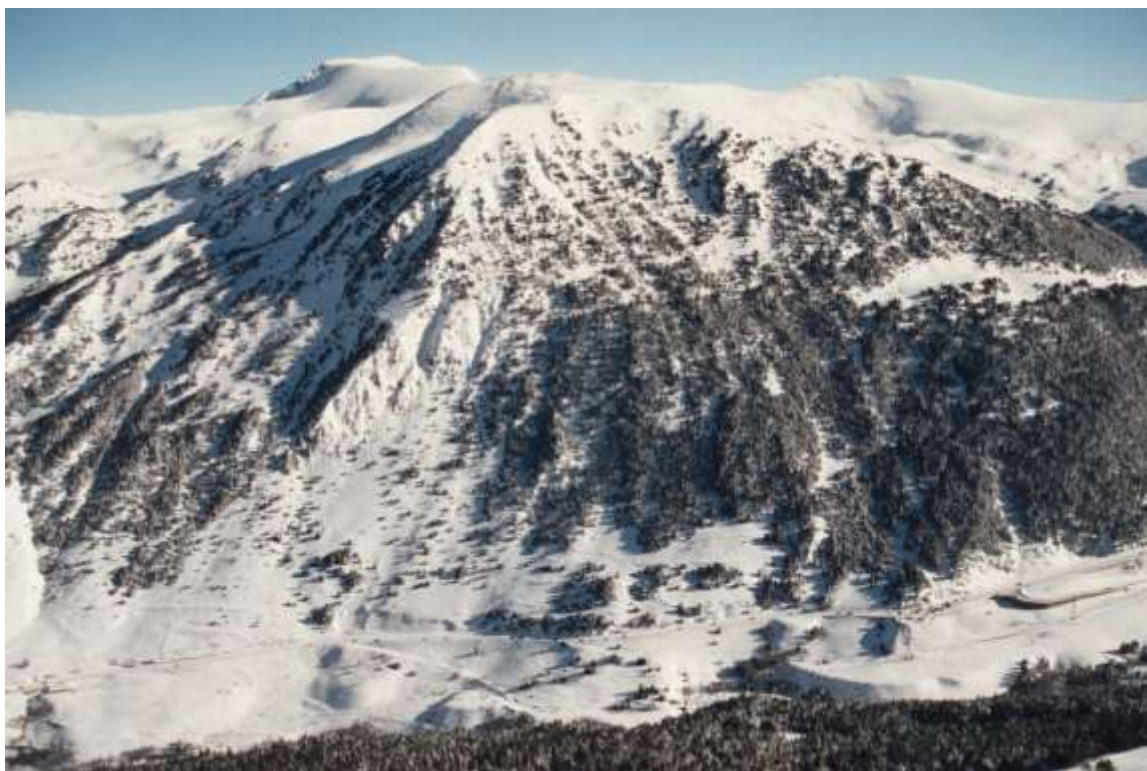
2.1 Exemple de la Guardiola sur la CG2 (déclenchements préventifs)

La stabilisation du versant avec 6 km de râteliers et un reboisement sur banquettes

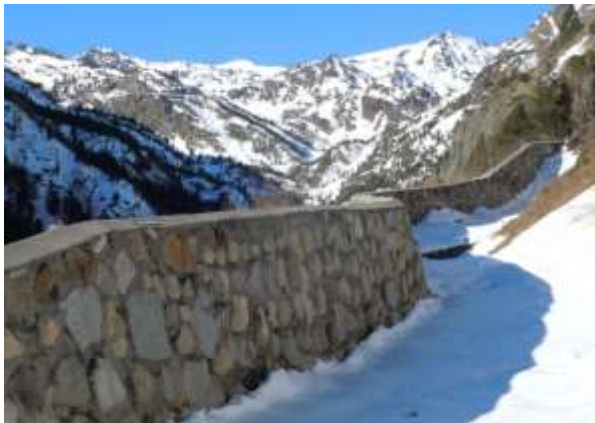
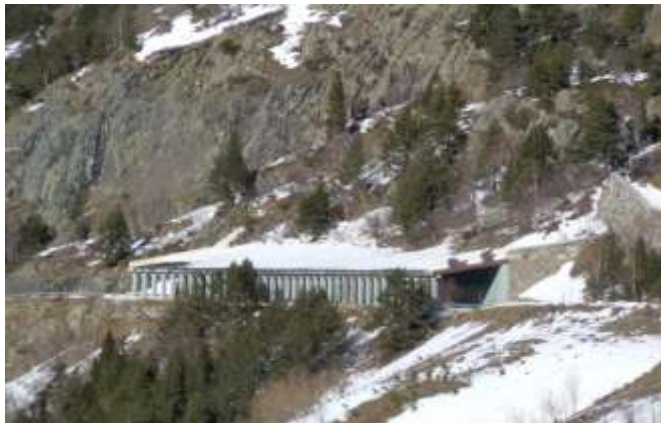
Une digue de 5 m, en maçonnerie cyclopéenne, fut élevée en profitant d'un site favorable (emprunt de matériaux créant déjà un fossé). Sa face amont est quasi verticale. Elle peut contenir 50 à 100 m³ de neige par mètre linéaire. Elle protège ainsi efficacement la CG3 sur 240 m. Un accès en chicane permet de déneiger la fosse si elle se remplit en début

Trois galeries de 12 m, 90 m et 110 m furent construites entre 2004 et 2008 sur les tronçons les plus souvent atteints. L'investissement s'éleva à 2 millions d'euros. Une cinquantaine de mètres supplémentaires sont en projet.

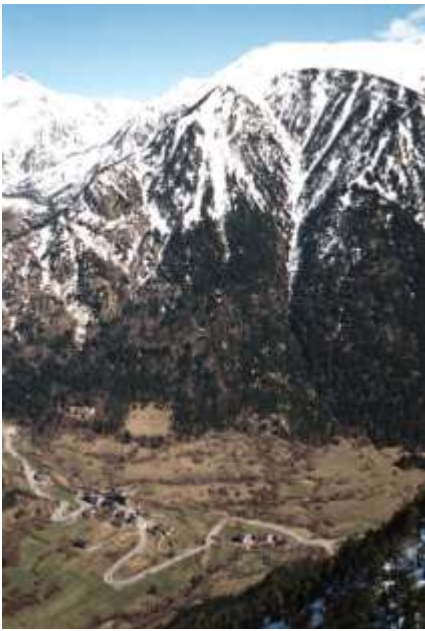
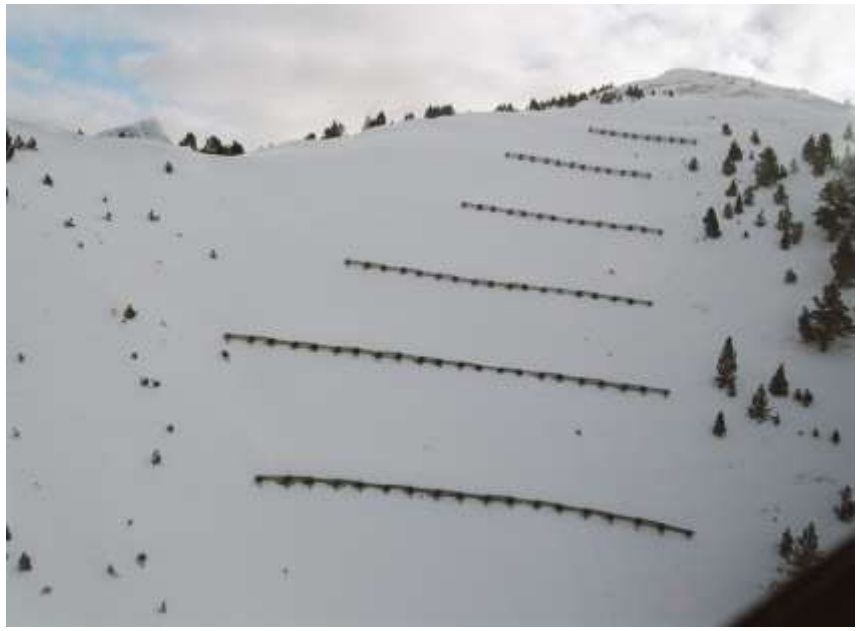
3.1. Exemple du Canal de Nicolau (claires et reboisement)

Stabilisation de la zone de départ par reboisement sur banquettes avec 260 m de claies en bois de 2.5 m, réparties en 6 lignes espacées de 20 à 25 m, dans l'attente que la forêt prenne le relais.

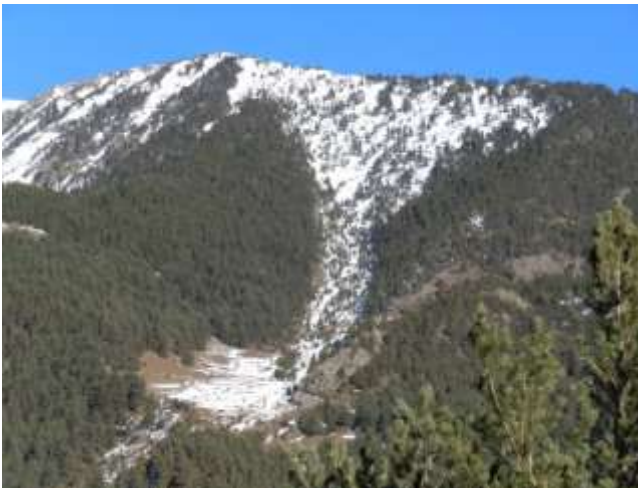
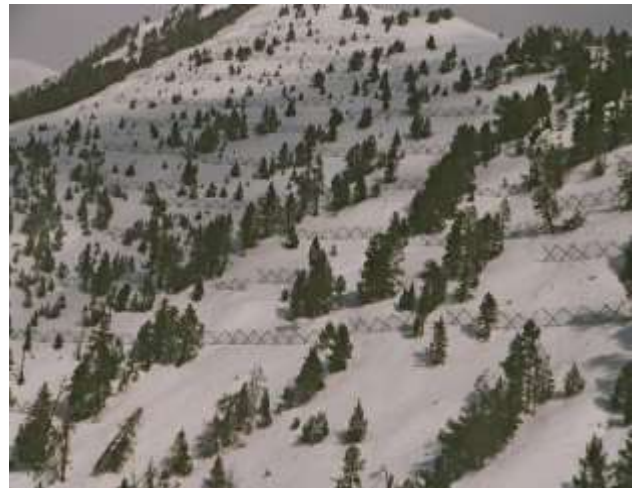
3.2 Exemple de Percanela (Stabilisation avec des filets de type Vela)

La zone d'accumulation se situe en dessous de 2400 m et couvre 12 ha inclinés entre 30° et 35°. Le sol est recouvert à 50% de pierriers de gros blocs et à 50% de pelouse avec des bouquets de pins dispersés.

Le couloir débouche à 1850 m sur des prés inclinés à 30% sur 200 m, prés sur lesquels s'arrêtent toutes les avalanches habituelles. Mais si l'avalanche rejoint la combe du torrent de Ribassols, elle peut descendre jusqu'au fond de la vallée.

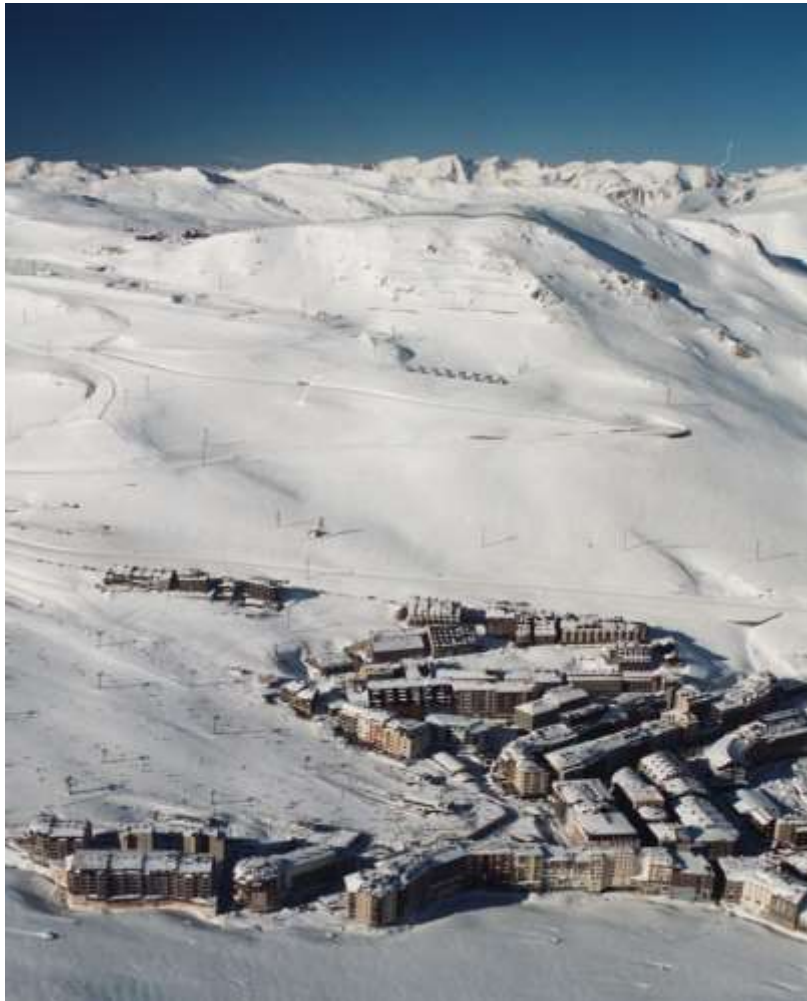
3.3. Exemple de la Gavatxa au-dessus du Pas de la Casa (ensemble d'ouvrages)

- 230 m de barrières à neige de 4 m de haut pour stocker sur la crête la neige transportée par les vents de secteur Ouest.
- 476 m de filets dans la zone rocheuse complétée, au pied de la pente, par une ligne de 155 m de râteliers à barres enfouies, pour stabiliser la zone de départ.
- 15 dents freineuses disposées sur 2 lignes en quinconce pour arrêter une éventuelle avalanche partie au milieu des filets.

Les ouvrages sont surveillés annuellement. Les filets n'ont nécessité aucune réparation jusqu'à l'été 2013 (3 ancrages ont lâché). Les dents freineuses en maçonnerie cyclopéenne ont été rejointoyées après 15 ans. En revanche le bois des barrières a nécessité un entretien et des réparations tous les deux ou trois ans. L'ensemble a donné satisfaction.

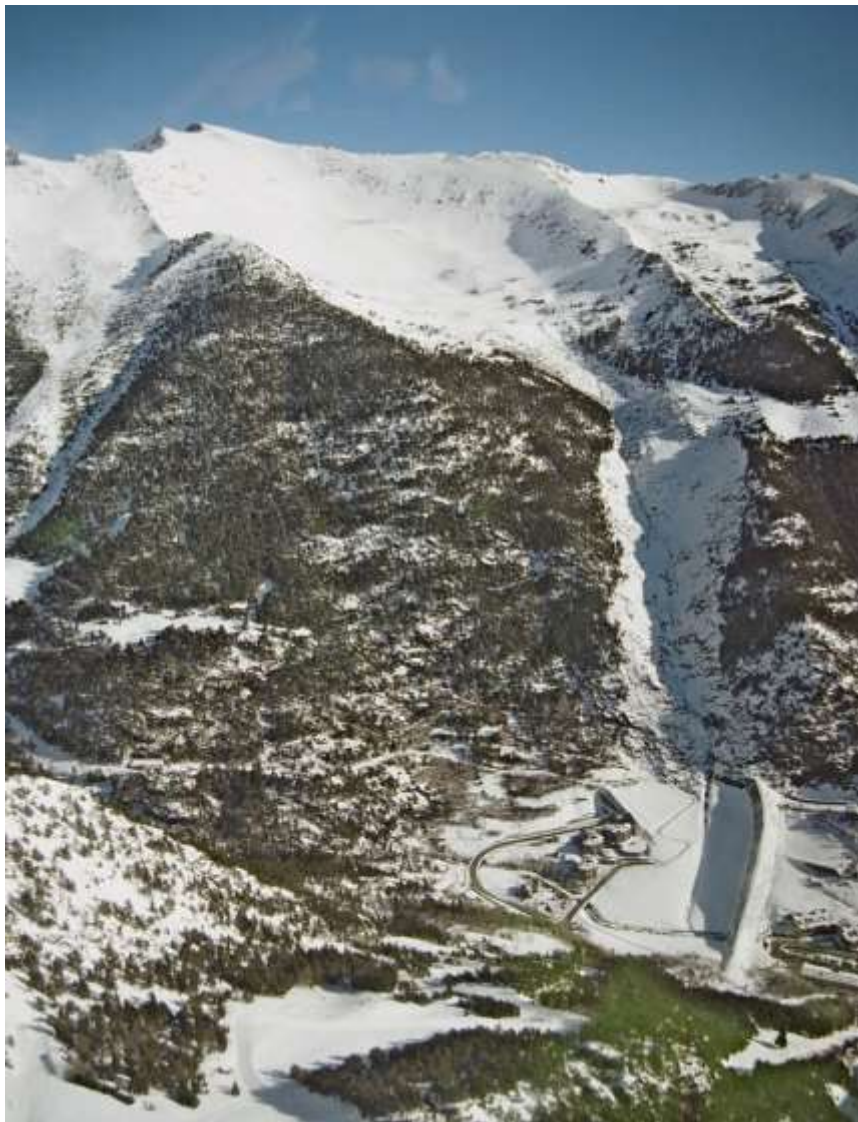
4.2. Exemple de l'avalanche des Fonts d'Arinsal

- deux digues délimitent une plage de dépôt pour stocker l'écoulement dense qui arrive au fond de la vallée. La plage de dépôt fait 300 m de long et 100 m à 150 m de large. Elle est encadrée par 2 digues de 70 m et 320 m de long et respectivement 8 m et 16 m de haut.

- deux tunnels permettent de traverser en sécurité sous les digues et la plage de dépôt.
- La protection contre l'aérosol exceptionnel est réalisée par déclenchement préventif systématique des zones de départ à l'aide de 9 explosifs GAZEX dont l'alimentation est assurée par 4 centrales indépendantes. Les tirs sont effectués à partir de 30 cm et avant qu'il y ait 50 cm. Toutes des avalanches déclenchées depuis 15 ans se sont arrêtées sur le replat à 2400 m. Suivant les conditions avalancheuses, les habitants peuvent être confinés ou même évacués.
