Dégâts hivernaux subits sur chaussées et comportement au gel/dégel des enrobés bitumineux

C. Mauduit, S. Liandrat, E. Crégut, G. Bertuit*
Laboratoire des Ponts et Chaussées de Clermont-Ferrand, France
* Université de Clermont-Ferrand, stage de Master
Caroline.Mauduit@developpement-durable.gouv.fr

O. Chupin, F. Hammoum, J.-M. Piau
IFSTTAR, France
olivier.chupin@developpement-durable.gouv.fr

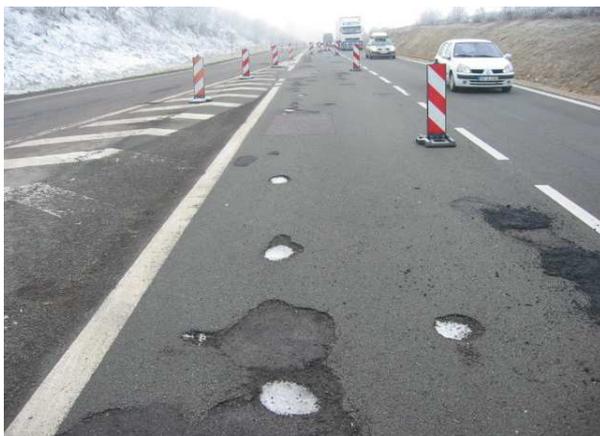
Figure 1. *Chapelets de nids de poule apparus en quelques heures*

Le caractère à la fois soudain et géographiquement étendu des épisodes conduisant en quelques heures à la dégradation de centaines de kilomètres de chaussée en linéaire cumulé, démontre sans nul doute l'existence d'un mécanisme d'endommagement franc et brutal, différent de ceux habituellement rencontrés en Mécanique des Chaussées. Les très courtes durées sur lesquelles surviennent ces épisodes excluent en particulier des origines liées à des phénomènes de fatigue mécanique ou environnementale (thermique)

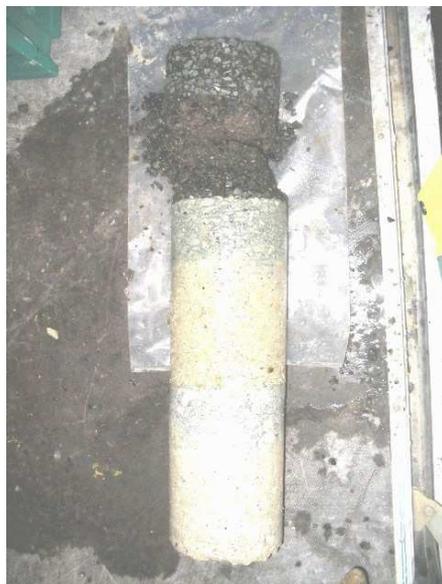
*Figure 2 : Carotte prélevée au voisinage d'un nid de poule
Désagrégation des anciennes couches de surface*

Les chaussées les plus touchées sont souvent des chaussées ayant subi un ou plusieurs entretiens avec superposition d'anciennes et nouvelles couches de surface. Dans ce cas les carottages effectués montrent que la source des désordres se situe généralement au niveau des anciennes couches de surface, qui apparaissent en grande partie désagrégées (fig. 2). En même temps, ces carottages révèlent la présence d'eau à l'intérieur de la porosité des enrobés de surface.

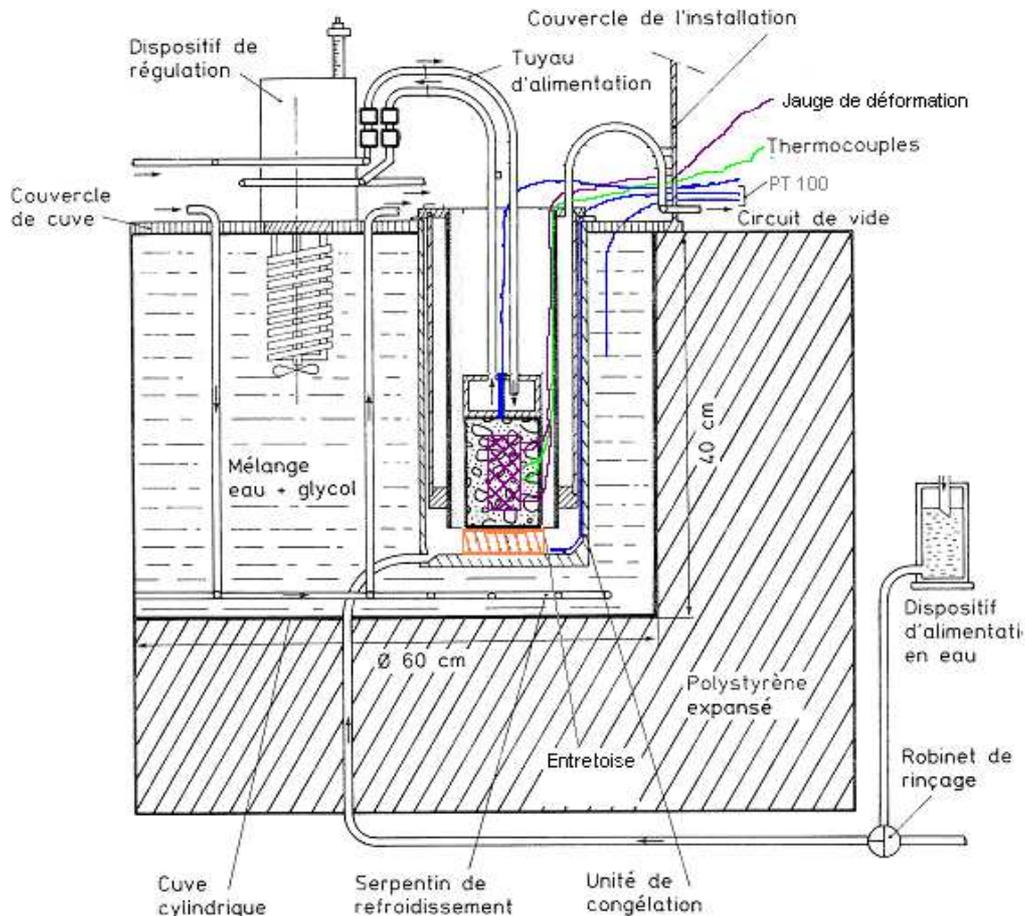
Figure 3 : Coupe de l'installation d'essai à travers une cellule permettant de réaliser les essais de gel/dégel sur enrobés

L'installation d'essai permet de congeler de façon « unidimensionnelle » des échantillons cylindriques du (des) matériau(x) à tester : sols, graves non traitées ou en l'occurrence enrobés bitumineux. Elle comporte 6 cellules permettant de tester simultanément autant d'échantillons différents, les six cellules étant immergées dans une cuve contenant un liquide réfrigéré à température légèrement positive (1 à 2°C) (fig.3). Les cycles de gel/dégel sont appliqués en surface des éprouvettes par contact avec un piston métallique

réfrigéré, piloté par un cryostat. Il est possible d'immerger la base des éprouvettes dans une nappe phréatique à 1 ou 2°C, pour fournir une source d'eau pendant les phases de gel et étudier les succions capillaires et cryogéniques susceptibles de se développer. Les essais présentés dans cet article ont été réalisés sans nappe.

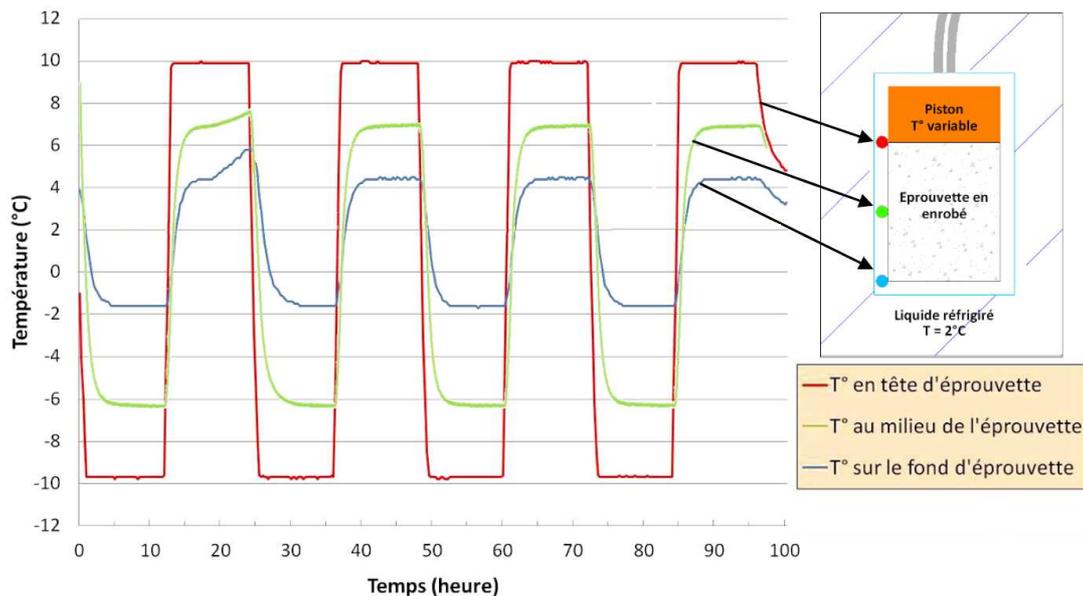
Figure 4 : Acquisition des températures à différents niveaux de l'éprouvette pendant l'essai

Des tests préliminaires ont été réalisés dans le but de connaître les températures obtenues à cœur de l'échantillon lorsque les cycles de gel/dégel sont appliqués depuis la surface. L'objectif était de définir une intensité de froid et une durée de cycle suffisante pour éviter les phénomènes de surfusion à cœur. La figure ci-dessous met en évidence les variations de température à différents niveaux de l'éprouvette durant l'application pendant 24 heures d'un cycle +10/-10°C en surface. Les températures extrémales obtenues vont de +6,5 à -4,5°C à mi-hauteur de l'éprouvette, de +5 à -3°C à la base et de 0°C à 1,8°C dans l'air, à 20 mm sous la base de l'éprouvette. Les variations de température de ce dernier capteur, sont très faibles à cause de l'influence de la température du bain, fixée à 2°C ± 0,5°C durant la durée de l'essai. La configuration de l'appareillage engendre donc dans le sens vertical des gradients thermiques non homogènes, variables dans le temps.

Dans les directions horizontales, les mesures mettent toutefois en évidence un faible écart de températures dans toute section de l'échantillon entre la température mesurée à cœur et celle mesurée en bord de l'éprouvette, ce qui valide le protocole d'essai. Dans l'étude qui suit, la température indiquée en périphérie de l'éprouvette est retenue comme température de référence.

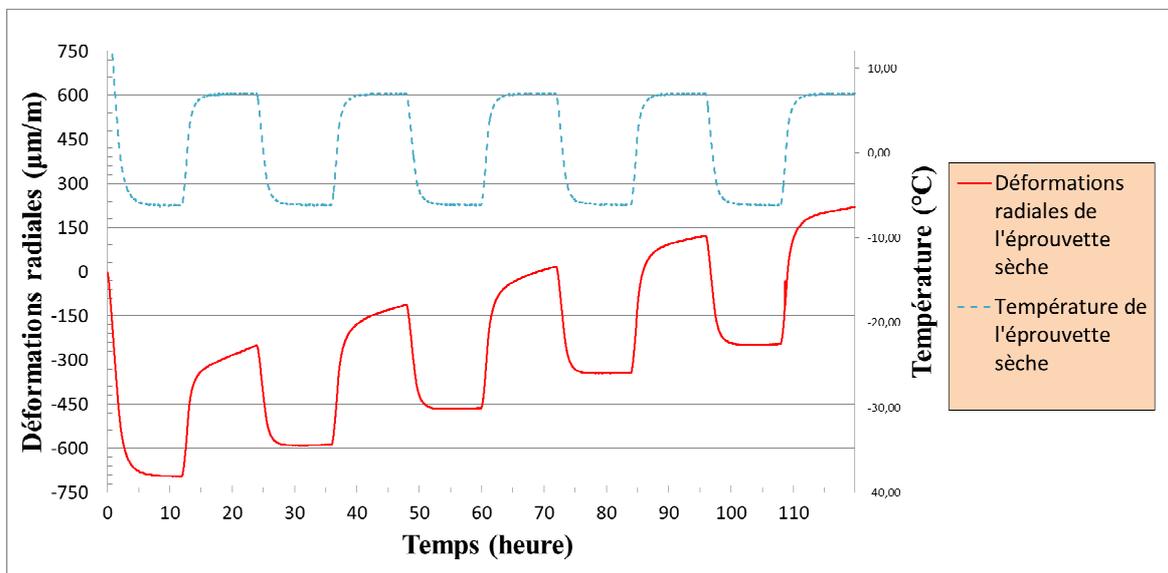
Figure 5 : Déformations radiales au cours des cycles de gel/dégel d'une éprouvette d'enrobé sec
(convention de signe : extensions dirigées vers le haut du graphe)

La courbe de la figure 5 montre le comportement « type » d'une éprouvette d'enrobé sec. Au cours d'un cycle, on observe que la déformation de l'enrobé (courbe rouge) varie quasiment proportionnellement à la température mesurée à la même cote (courbe bleue), ce qui signifie que l'enrobé répond au premier ordre à la loi usuelle de déformation thermique.

On remarque aussi que sous les conditions d'essai à déformation libre appliquées ici (aux efforts près du poids du piston et du poids propre de l'éprouvette), il persiste pendant les plateaux à température positive une composante de fluage en extension, qui par effet de cumul conduit au gonflement progressif de l'éprouvette. Nous n'entrerons pas ici dans les explications de ce phénomène jugé secondaire pour notre propos.

On peut calculer entre les plateaux de température d'un même cycle le coefficient thermique radial moyen $\alpha = \Delta \varepsilon_r / \Delta T$. On obtient une valeur de l'ordre de $30 \cdot 10^{-6} / ^\circ\text{C}$, conforme à ce que l'on peut trouver dans la littérature.

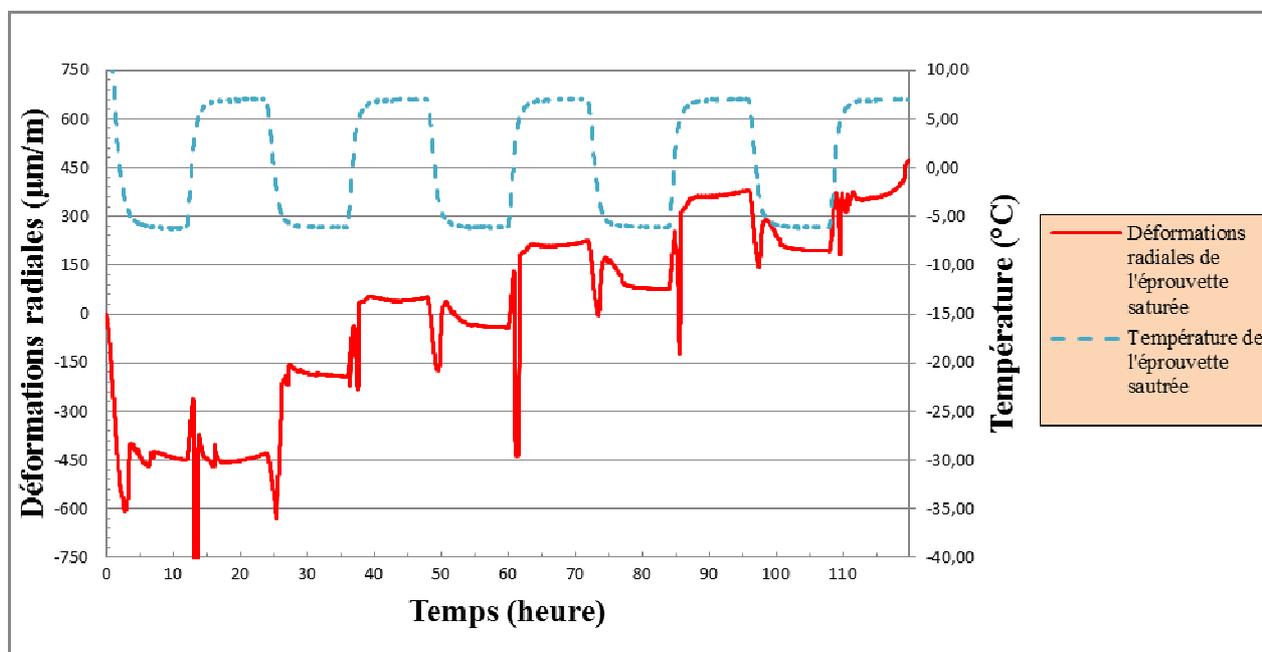
Figure 6 : Déformations radiales de l'éprouvette E8 au cours de plusieurs cycles de gel/dégel

La courbe de la figure 6 montre le comportement d'une éprouvette saturée à 72% en eau. On observe une réponse nettement plus complexe que dans le cas précédent, marquée notamment par des pics de déformation (vers le haut ou vers le bas) à chaque passage à zéro de la température mesurée au niveau de la jauge radiale.

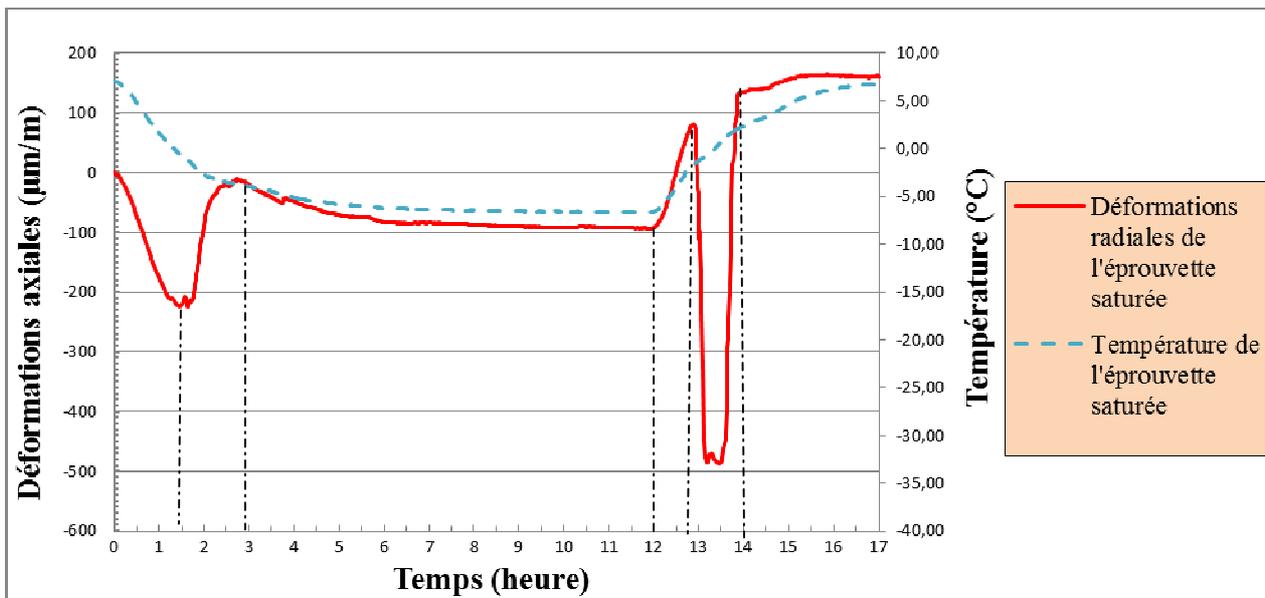
Figure 7 : Déformations radiales de l'éprouvette au cours d'un cycle de gel/dégel
Mise en évidence des différentes phases de comportement du matériau

La courbe de la figure 7 dilatée sur une durée de 17h permet de mieux visualiser et interpréter l'historique à l'échelle d'un cycle de gel/dégel, de la déformation locale du matériau, au voisinage de la section instrumentée.

Entre 0 et 1h30, en se reportant aux axes de ce graphique, la température est positive, décroissante ; le matériau commence par subir une contraction thermique comme le matériau sec.

Entre 1h30 et 3h, la température devient négative, le front de gel passe de part et d'autre de la section instrumentée dans le sens descendant. Le matériau subit une extension relative de l'ordre de 200 microdéformations. De toute évidence le phénomène est à attribuer à la dilatation du volume d'eau contenue dans les pores de l'enrobé, lors du changement d'état liquide→solide (pour rappel, la dilatation volumique eau liquide/glacée est de 9%).

Entre 3 et 12h, le matériau se contracte à nouveau au fur et à mesure de la baisse de température. L'eau contenue à l'intérieur des pores est en grande partie ou totalement gelée ; les granulats, le liant et la glace se contractent suivant le schéma thermo-mécanique usuel.

A partir de la douzième heure, le front de dégel remonte vers la surface de l'éprouvette. Le matériau et la glace commencent par se réchauffer dans le domaine des températures négatives ; comme attendu le matériau subit une expansion.

L'intervalle 13-14h correspond au passage du front de gel au voisinage de la jauge. Le matériau subit alors une phase de contraction importante (600 µdef) suivie d'une phase d'extension d'intensité toute aussi importante. Ces fluctuations sont liées sans nul doute à la transformation inverse solide→liquide de l'eau contenue dans la porosité du matériau et à la réduction de volume associée. L'alternance contraction/extension pourrait résulter d'un effet de dépression dans un premier temps de l'eau nouvellement fondue, par rapport à la pression atmosphérique ambiante, puis d'un rééquilibrage des pressions air/eau liquide dans un second temps.

Quant à la dernière partie de la courbe (14-17h), elle reflète à nouveau la dilatation thermique attendue d'un matériau qui se réchauffe.
