PROTECCIÓN POR FASES FRENTE A LA DEGRADACIÓN DE UNA ESTRUCTURA EN ANDORRA POR USO DE SALES DE DESHIELO

ALBELDA CUADRA, RAÚL
Proyectos de construcción, Globalvía, España
ralbelda@globalvia.com
RODRÍGUEZ, JOAN LLUIS; TRIAS PATOUT, CHRISTOPHE
Concesión Túnel d'Envalira, Andorra
jrodriguez@tenvalira.ad; ctrias@tenvalira.ad
GARCÍA GUILLOT, MARTA
Asesor en durabilidad; Codyatec, España
martagarciaqui@gmail.com
ARIAS HOFMAN, GONZALO
Dep. de Ingeniería de Conservación, INES Ingenieros, España
gah@inesingenieros.com

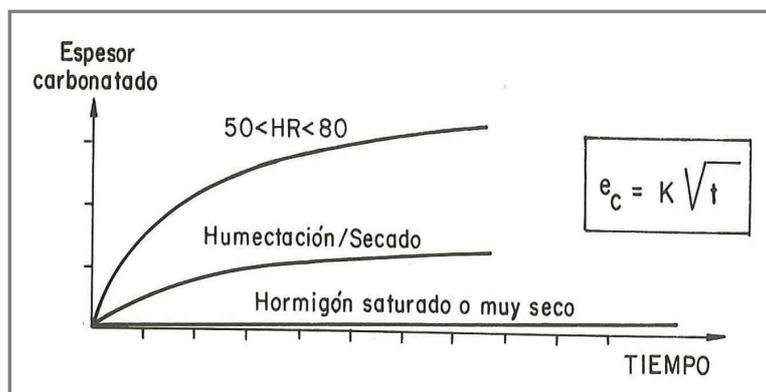
Figura nº 16. Avance del frente carbonatado en función del tiempo

- Determinación del avance del frente carbonatado. La determinación del avance del frente carbonatado o profundidad de carbonatación se ha realizado mediante adición de fenolftaleína, siguiendo la norma UNE 112011:2011. Una vez que el indicador ha tomado el color adecuado (incolore para pH inferior a 8, virando a color rojo púrpura a medida que el pH asciende), se mide el espesor de la capa carbonatada. La carbonatación se produce por reacción del dióxido carbónico del aire que penetra a través de la red de poros del hormigón, con los constituyentes alcalinos del cemento. Esto se traduce en un descenso acusado de pH, lo que provoca una pérdida de la pasividad de las armaduras embebidas en el hormigón.

Los avances máximos del frente carbonatado se producen con humedades comprendidas entre un 50 y 80%. En el caso de zonas de mayor humedad como es el caso del ambiente en que se encuentra el viaducto sobre el riu Ariège, los poros se encuentran saturados, lo que dificulta la difusión del CO₂. En zonas secas, la escasa cantidad de agua en los poros impide la disolución del CO₂ y por tanto la reacción de carbonatación.

Los datos obtenidos indican que la carbonatación es prácticamente nula en todas las caras de los fustes, por lo que haciendo este dato extensivo al resto de la estructura, se considera que la carbonatación no es el desencadenante de los procesos de corrosión que se registran.
