Thème 8 – Ponts routiers en conditions hivernales

Évaluation et réparation des ponts soumis à des sels de déverglaçage

SUJETS : IMPACT DES SELS DE DÉVERGLAÇAGE SUR LES PONTS, MÉTHODES ALTERNATIVES DE DÉGIVRAGE ET MESURES DE PROTECTION

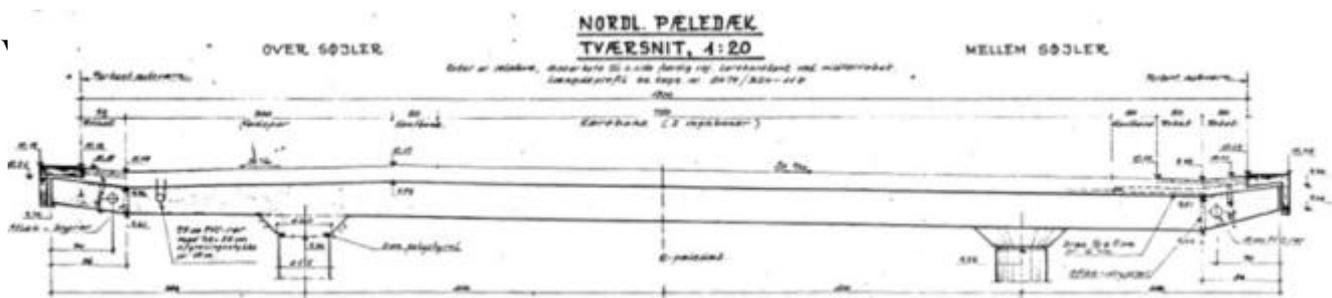
Fig. 13. Section transversale de la dalle.

Avant réhabilitation, l'état général du pont était le suivant :

- Problèmes d'étanchéité entraînant une pénétration d'eau à travers la dalle
- Corrosion des armatures due aux sels de déverglaçage
- Signes de RAS au niveau de la dalle
- Capacité de charge insuffisante (problème de résistance au cisaillement au niveau des colonnes)

Les nouvelles membranes bitumineuses et le revêtement ont été mis en place après coulée de la couche supérieure et installation des nouvelles poutres de rive.

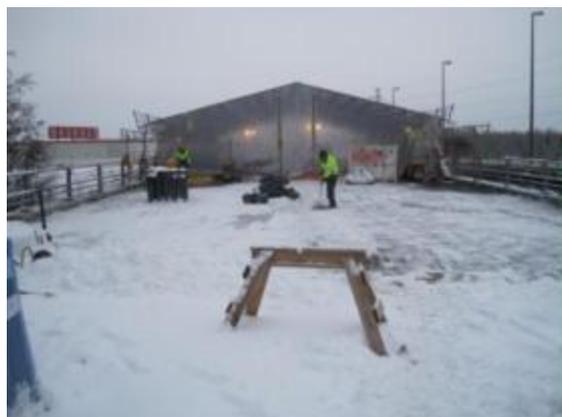
Fig. 15. Abri de chantier installé sur un pont semblable

En général, pour que la température intérieure de la tente permette de poursuivre les travaux, le chauffage de l'air est assuré par des brûleurs à mazout.
