PROTECCIÓN POR FASES FRENTE A LA DEGRADACIÓN DE UNA ESTRUCTURA EN ANDORRA POR USO DE SALES DE DESHIELO

Ubicación: Pas de la Casa (Andorra)

Viaducto de planta curva; 225 m de longitud con 7 vanos de la misma luz (31,7 m)

Concesión Túnel d'Envalira

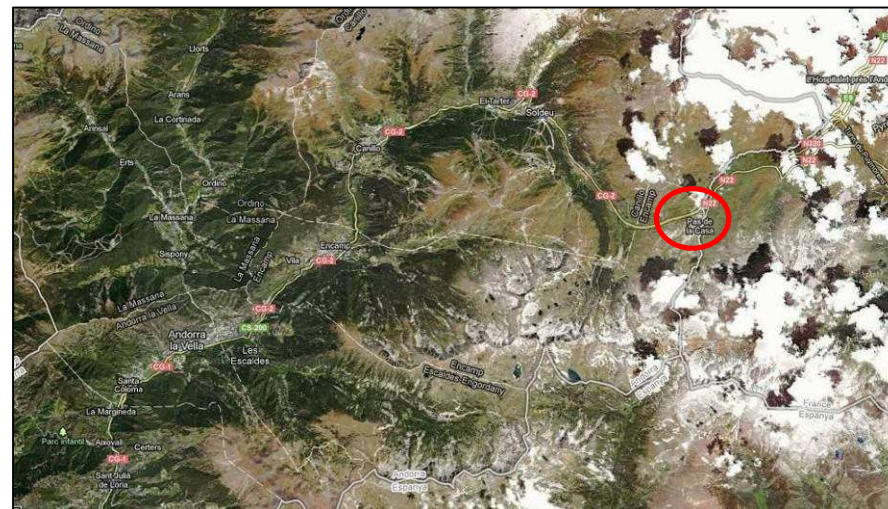
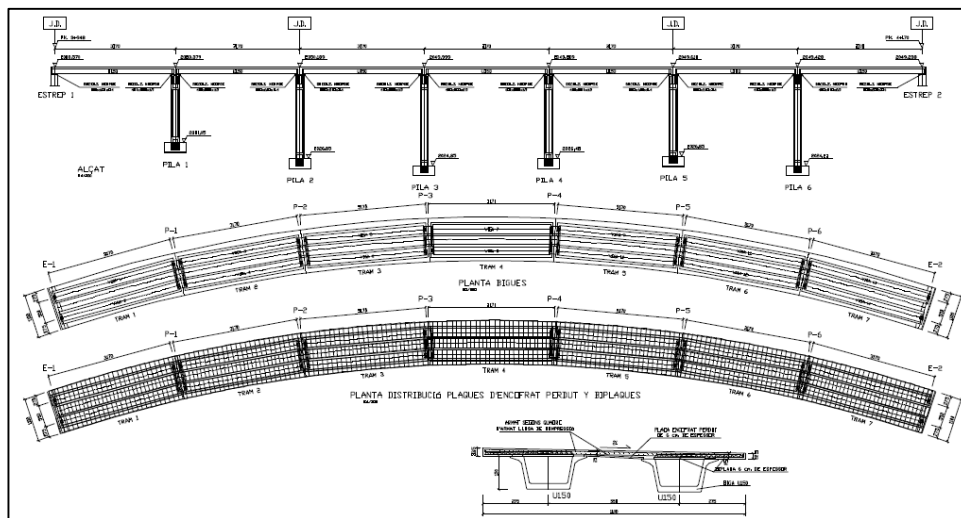
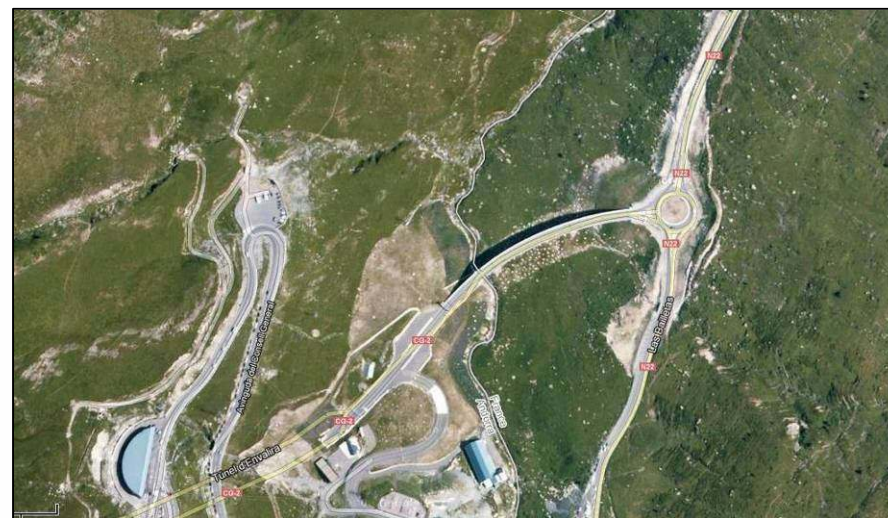
Construida en el año 2002

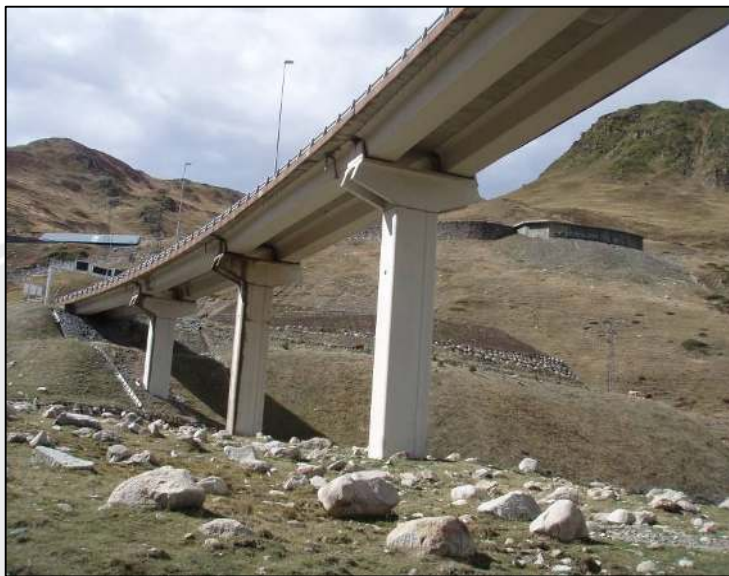
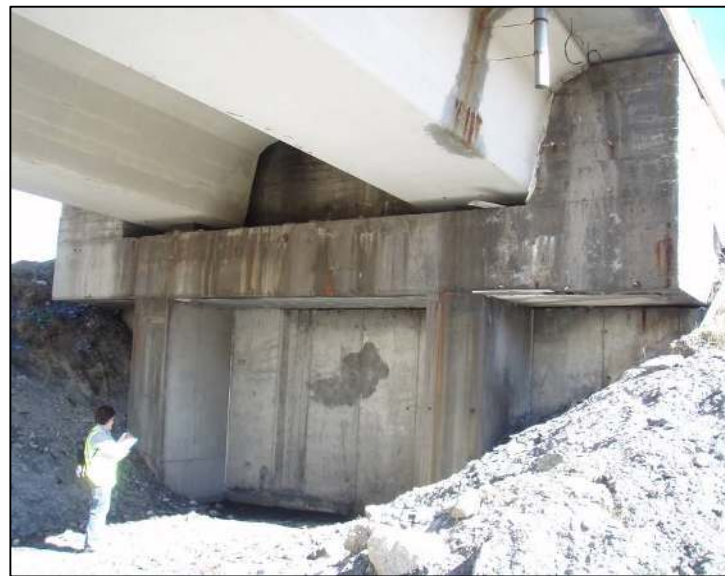
Tablero de 11,00 m de anchura total, constituido por dos vigas prefabricadas pretensadas de tipo artesa

Pilas: fuste único de sección rectangular hueca (3,00x2,50 [m]), de alturas variables, con cargadero superior. Cimentación profunda o directa.

Estribos: cargadero sobre contrafuertes que empotran en un encepado sobre micropilotes

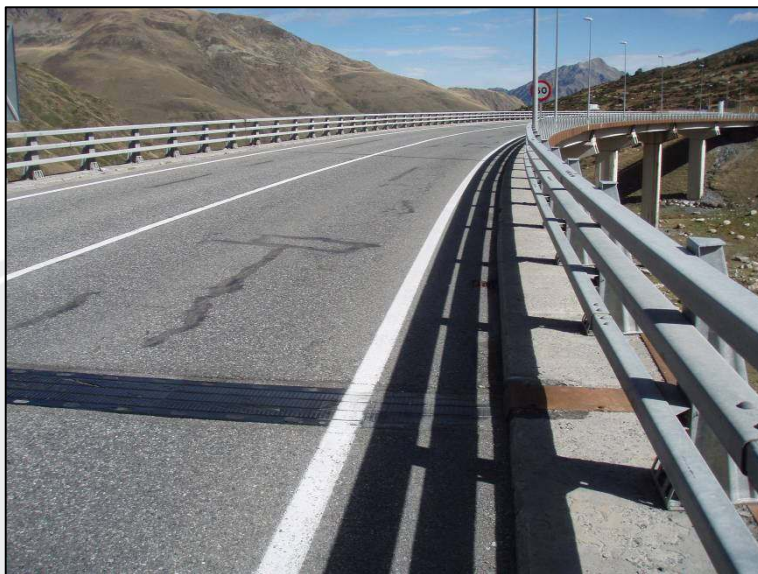
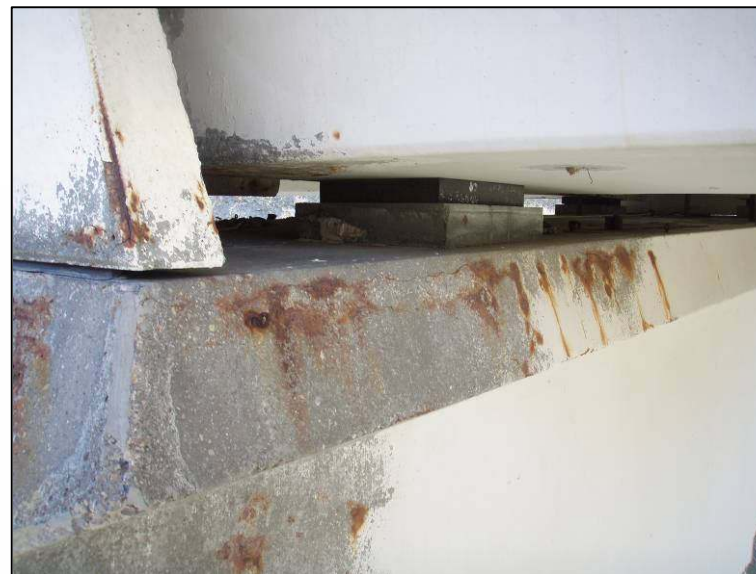
Juntas de dilatación: en ambos estribos y en las pilas nº 2 y nº 5, de tipo elastómero armado

Aparatos de apoyo: de tipo elastomérico (perfil de elastómero armado)

Sistema de contención: pretil metálico (nivel de contención H3)

Drenaje: sumideros y tubos de desagüe
