ESTUDIO DEL DETERIORO DE DIVERSOS TABLEROS DE HORMIGÓN EN PUENTES CON ZONAS DE INTENSA VIALIDAD INVERNAL

Gonzalo Arias¹ – Emilio Criado² – Marta García³ – Ana B. Menéndez⁴

¹ INES Ingenieros - ² Ministerio de Fomento - ³ Codyatec - ⁴ GEOCISA

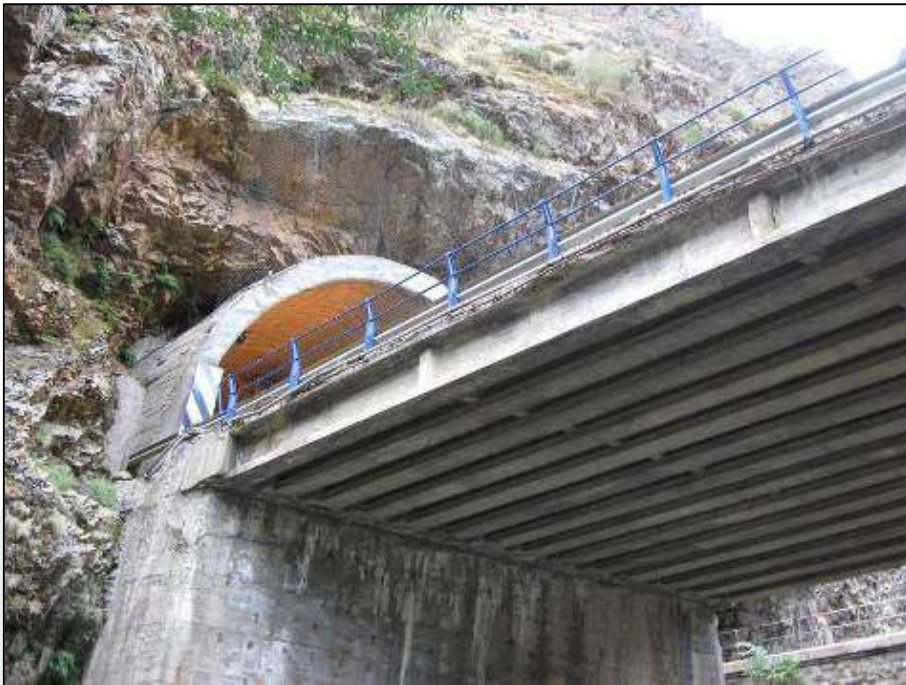
CASO 1

Puentes de vigas de hormigón armado, de un vano, soportando una carretera de 1+1 carriles, construidos entre 1965 y 1980

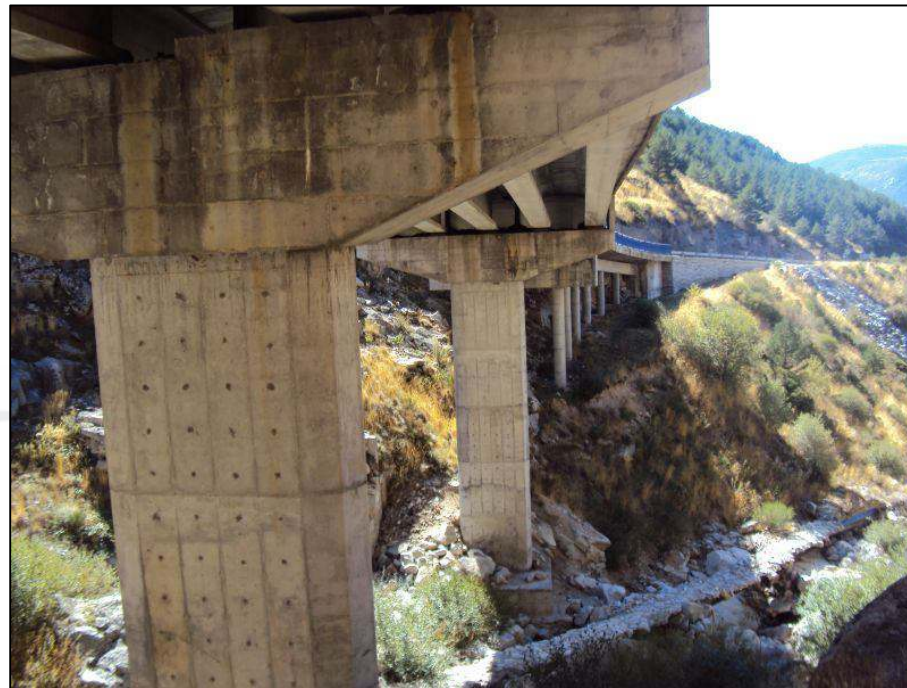
CASO 2

Puentes de vigas de hormigón armado, de varios vanos, soportando una carretera de 1+1 carriles, construidos entre 1965 y 1980

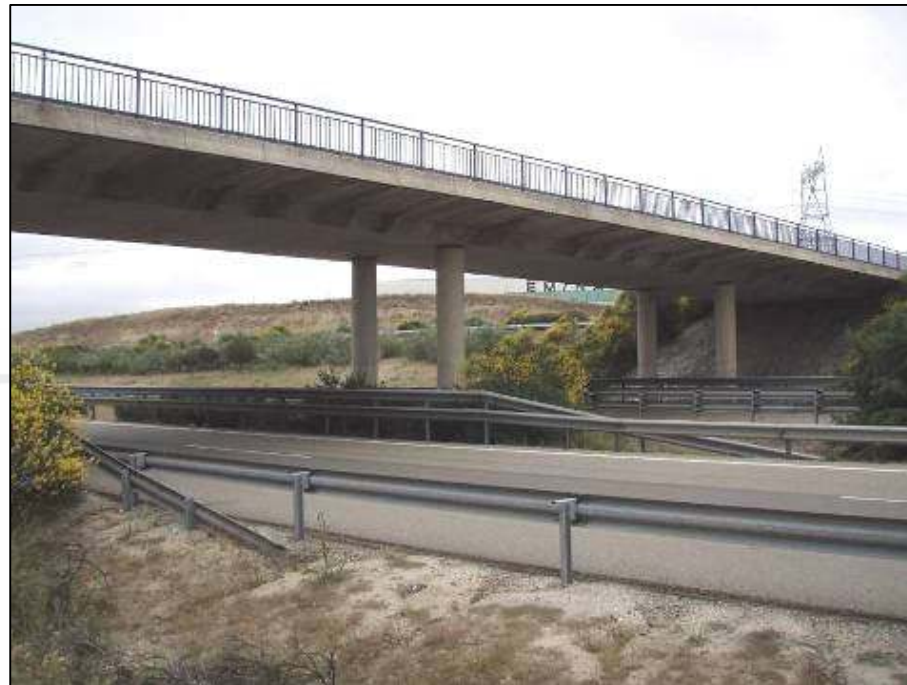
CASO 3

Puentes tipo losa de hormigón armado, de varios vanos, construidos entre 1980 y 1995

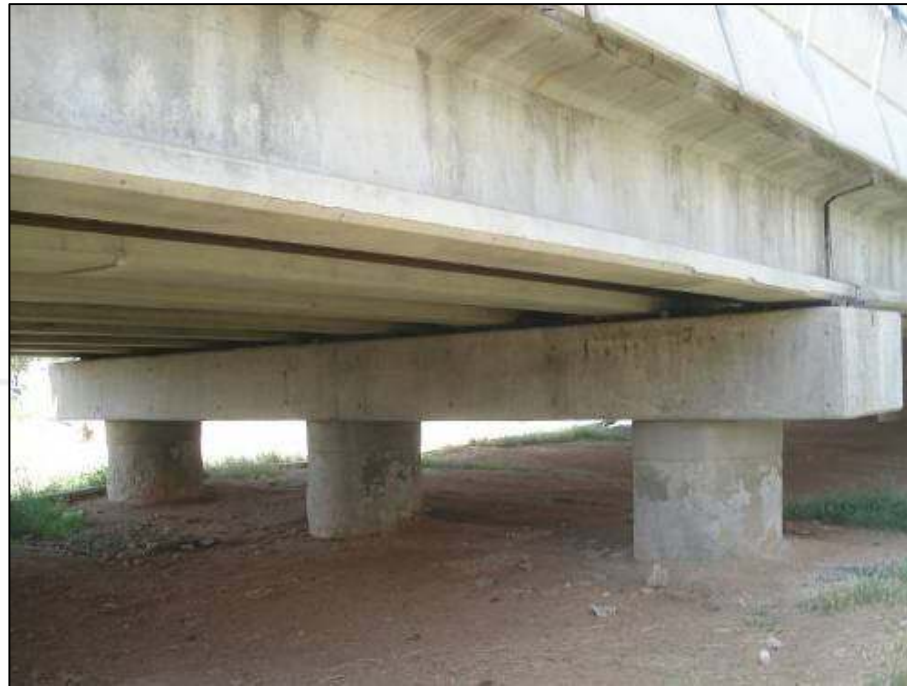
CASO 4

Puentes de vigas de hormigón armado, de varios vanos, soportando la calzada de una autovía de 2 carriles por sentido, construidos entre 1990 y 2000
