EL TÚNEL D'ENVALIRA EN CONDICIONES INVERNALES

ABELDA, RAÚL ; GALERA, JAVIER; PAJARES, PABLO; QUINTERO, DANIEL
ralbelda@globalvia.com; jgalera@globalvia.com; ppajares@globalvia.com;
dquintero@globalvia.com

RODRÍGUEZ, JOAN LLUIS ; TRIAS, CHRISTOPHE
jrodriguez@tenvalira.ad; ctrias@tenvalira.ad

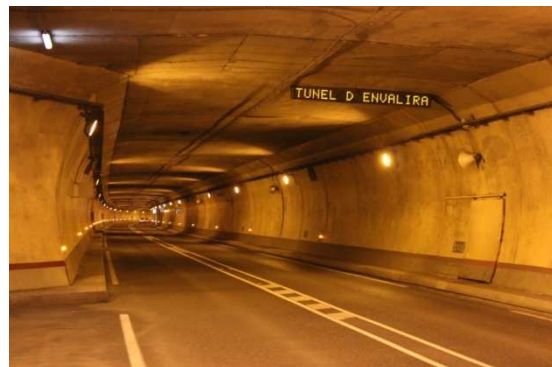
Fotografía 1. Interior del Túnel d'Envalira.

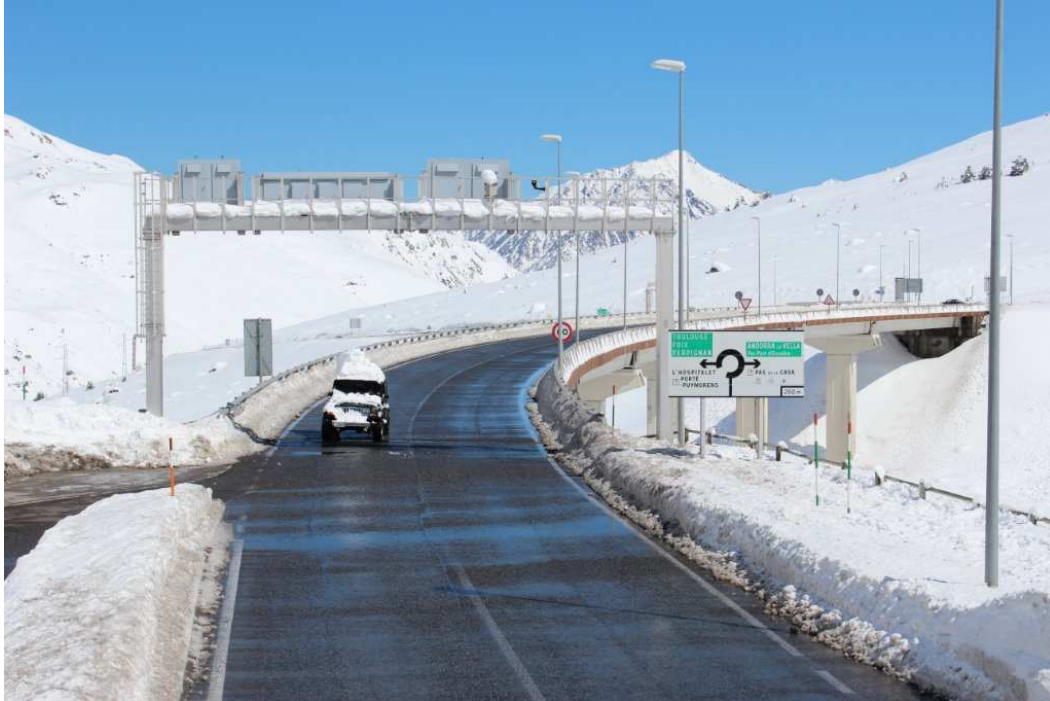
Fotografía 2. Salida del túnel por el Viaducto del Río Ariège, conectando con Francia en su extremo oriental.

Para cruzar el río Ariège que delimita la frontera natural con Francia hay un viaducto de vigas prefabricadas de 222 m de longitud total, con 6 vanos, 2 dos de ellos de 31 m de luz y los 4 restantes vanos con una luz de 40 m. La anchura del viaducto es de 11 m.

Los elementos visibles del viaducto están sometidos a un desgaste considerable debido a la agresividad de las sales utilizadas para eliminar el hielo y nieve del pavimento y al efecto térmico hielo-deshielo, requiriendo de inspecciones periódicas y mantenimiento recurrente para garantizar su estado de conservación.

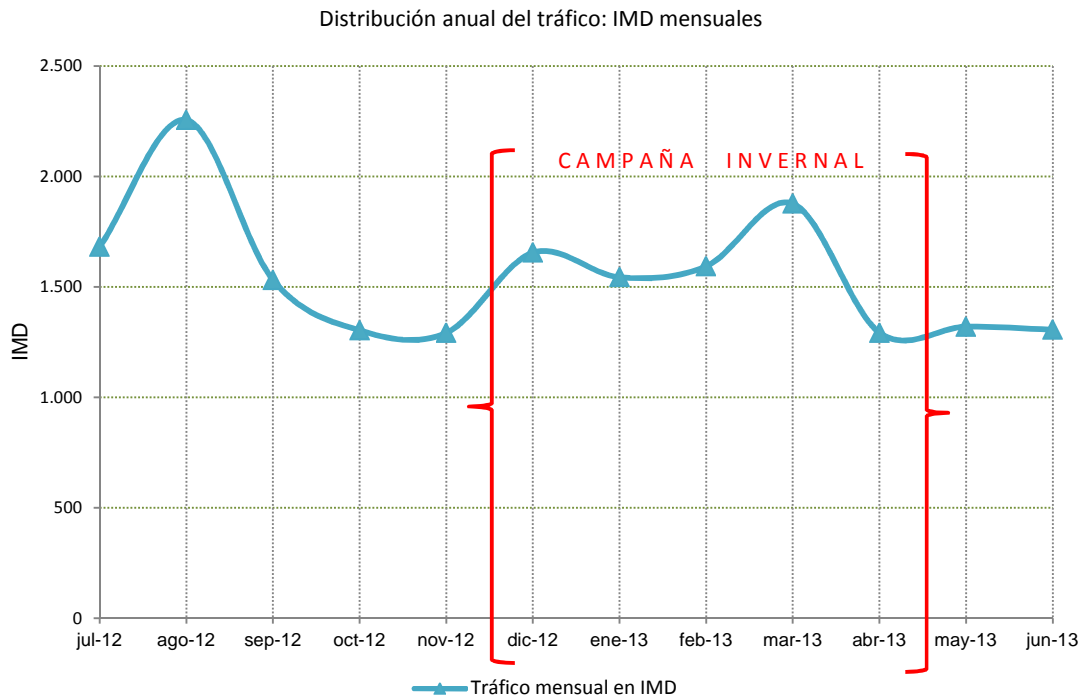
Gráfico 1. Distribución anual del tráfico.

La distribución anual del tráfico presenta dos picos, verano e invierno, coincidiendo este último con las peores condiciones meteorológicas y de explotación de la infraestructura.

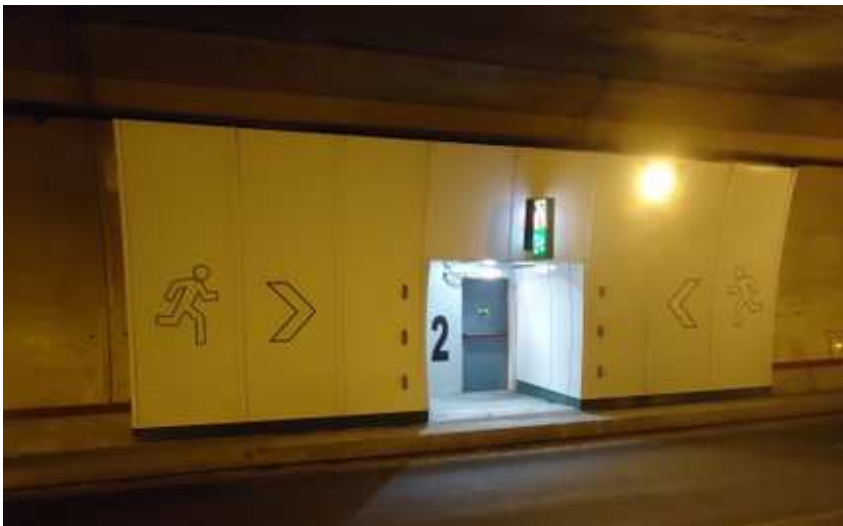
Fotografía 3. Acceso número 2 a la galería de evacuación.

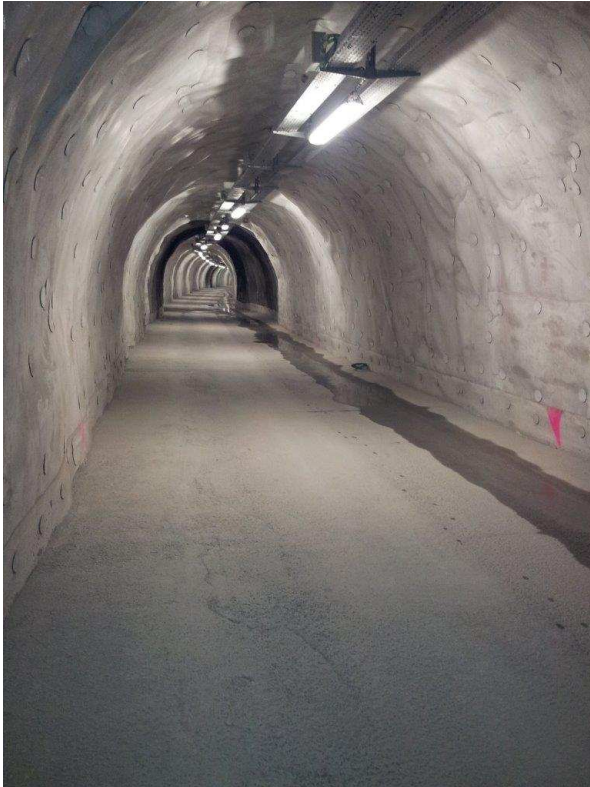
Fotografía 4. Interior de la galería de evacuación.

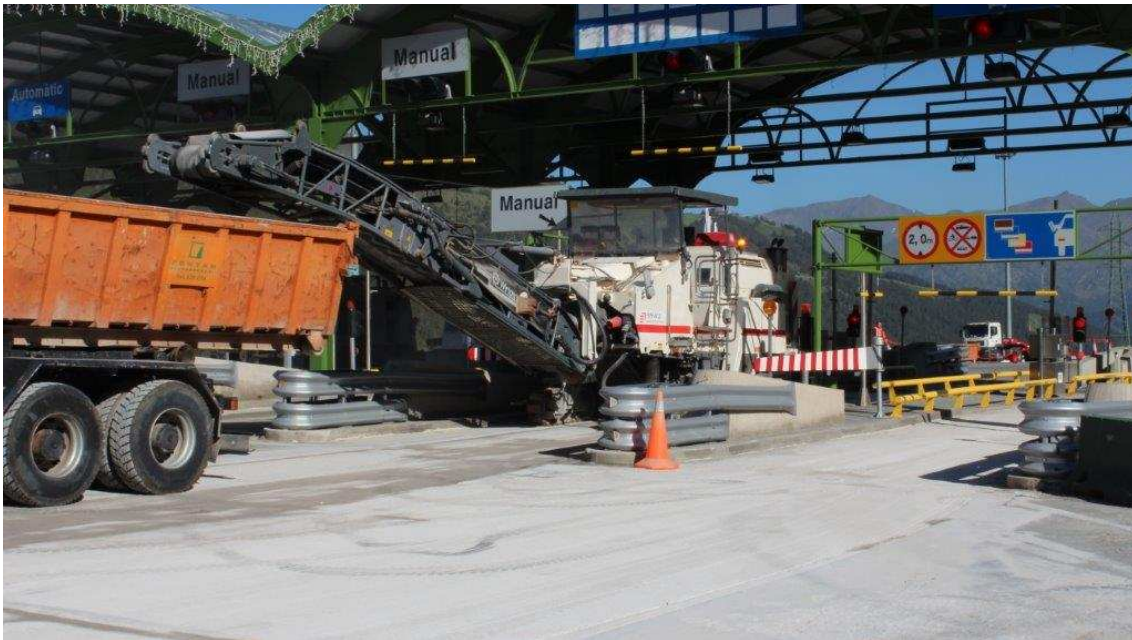
Fotografía 5. Ejecución de un micro fresado de la superficie de hormigón en verano de 2012.

Tras ejecutar varias reparaciones localizadas, en junio de 2012 se ejecutó un micro fresado de la superficie de pavimento de hormigón. El paso de vehículos así como la acción de los elementos aplicados para eliminar las placas de hielo y nieve habían ido puliendo la superficie disminuyendo su rugosidad a lo largo del tiempo. Este micro fresado consiguió una textura adecuada para esta zona de continuas frenadas y aceleraciones de los vehículos. El resultado ha sido satisfactorio, ya que anualmente se venía produciendo incidentes por deslizamiento. Tras este tratamiento, (dos) inviernos después no se han vuelto a registrar incidentes por impactos de vehículos que deslizaban en la zona de frenada o por caída de motocicletas.

Para la ejecución del mismo fue necesario desmontar los elementos de conteo y clasificación embebidos en las losas y tras el fresado volverlos a disponer. El tiempo de corte empleado por carril no llegó a las 4 horas.

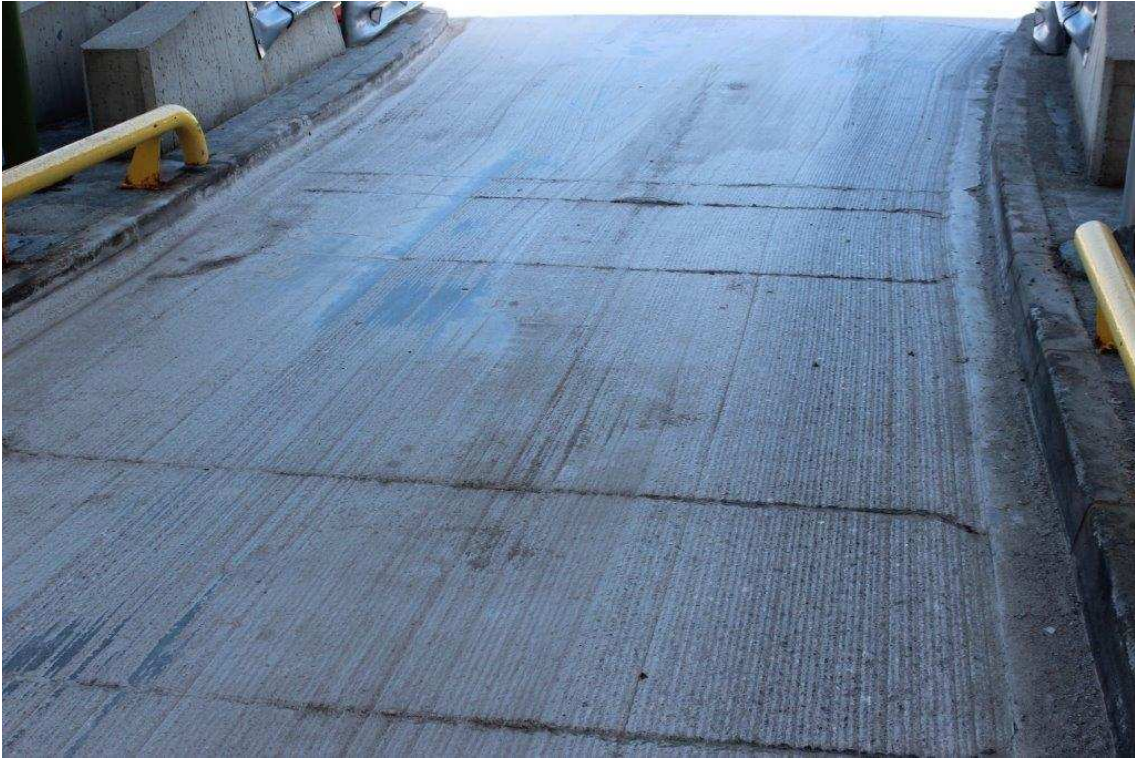
Fotografía 6. Detalle de la rugosidad obtenida para incrementar la seguridad de los usuarios

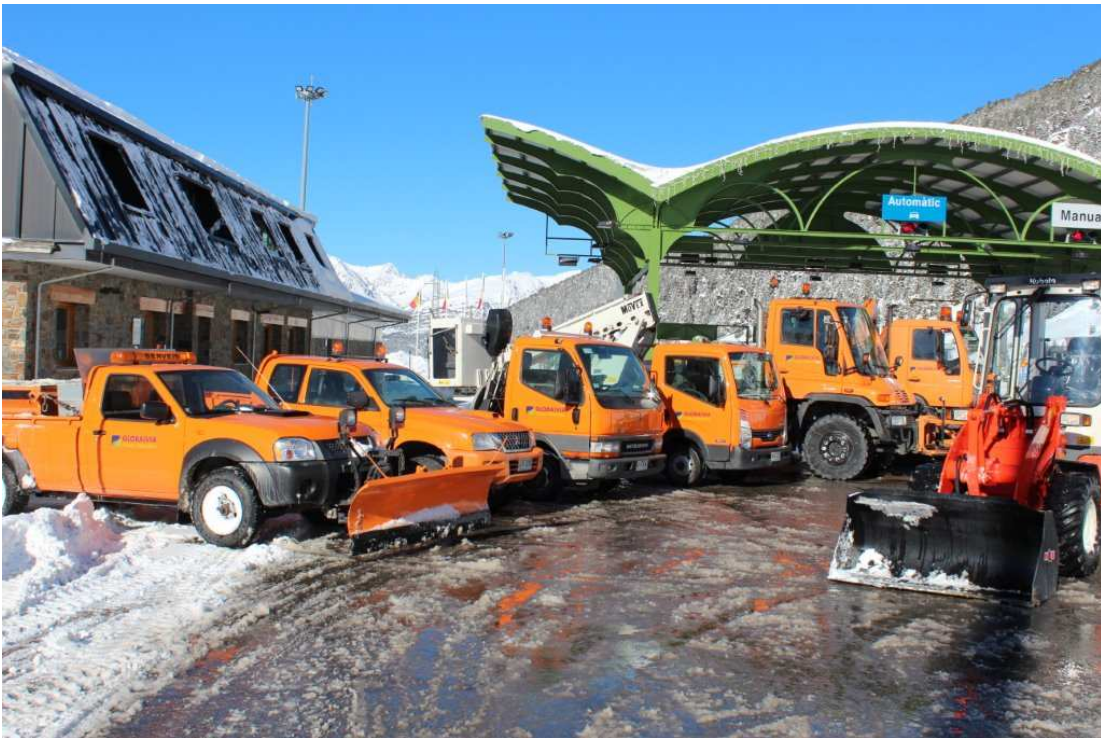
Fotografía 7. Detalle del parque de vehículos de Túnel d'Envalira.

El parque de vehículos del Túnel d'Envalira consiste en dos camiones quitanieves, un camión cesta, un vehículo de asistencia, dos vehículos tipo *pick-up*, y una pala cargadora.

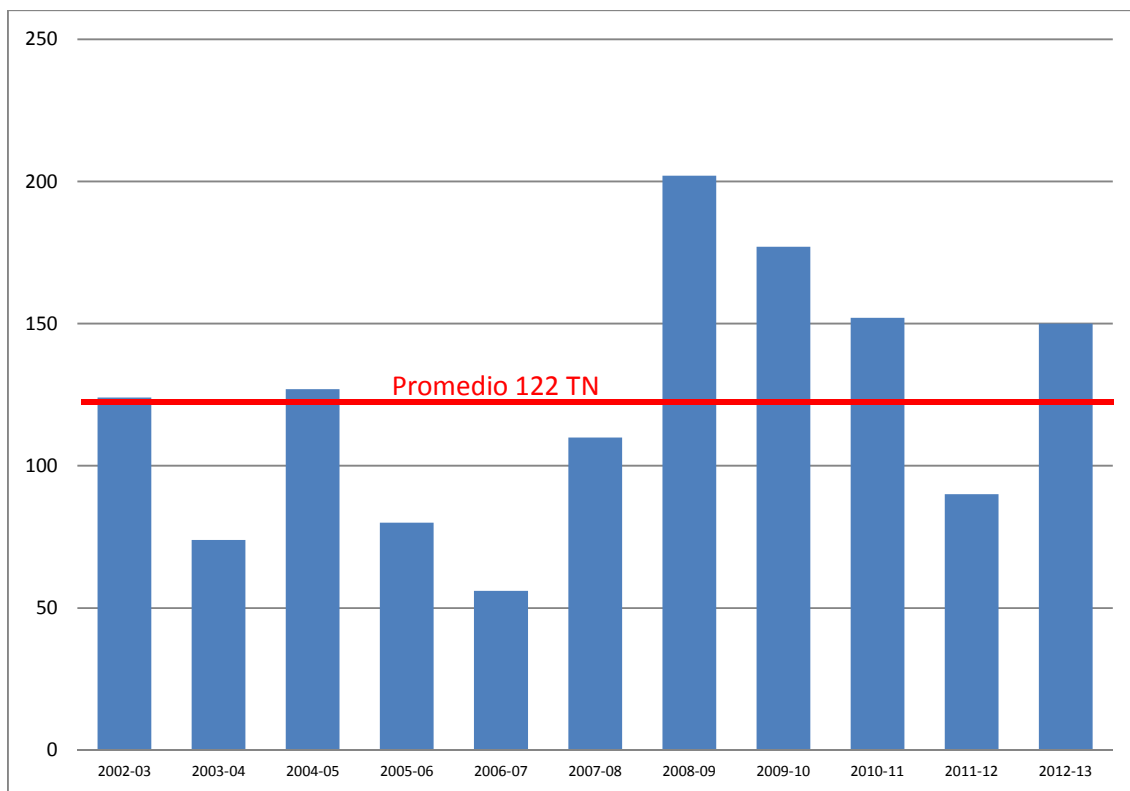
Gráfico 2. Gráfico de consumo de sal en los últimos años.

El consumo de sal oscila en función de la climatología de los inviernos, pero la media observada en los últimos 11 años es 122 toneladas anuales.

El consumo, que en términos absolutos puede parecer bajo, ha de ser considerado por unidad de superficie de carretera tratada. De este modo, el ratio medio de consumo por kilómetro de calzada a cielo abierto es 81,3 Tn/km al año.

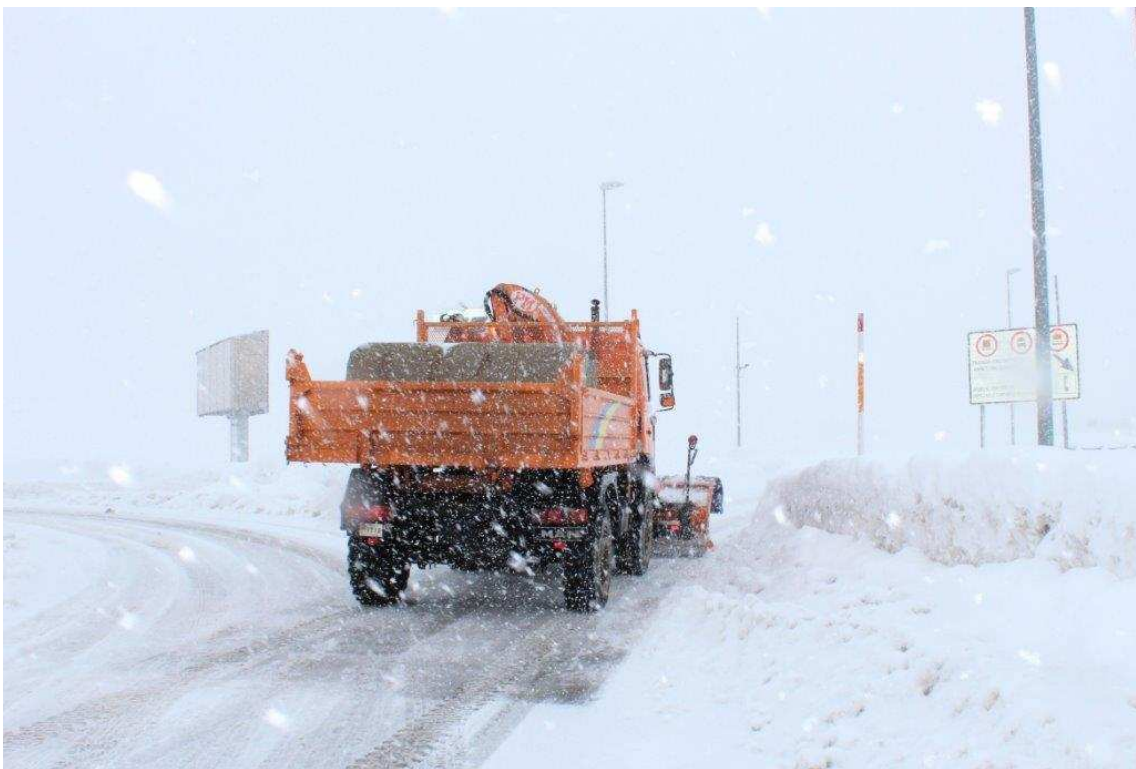
Fotografía 11. Detalle de una quitanieves despejando el acceso oriental de la carretera.

La limpieza de nieve durante un episodio de temporal de nieve se realiza mediante el empleo de las palas quitanieves que despejan la calzada permitiendo la circulación de vehículos. Se realizan circuitos completos de cada quitanieves, comenzando desde el extremo occidental de la concesión en la rotonda de Grau Roig, y llegando hasta el extremo oriental en la rotonda de Francia. En nevadas intensas se procura que trabaje de forma continua al menos un vehículo en cada zona.

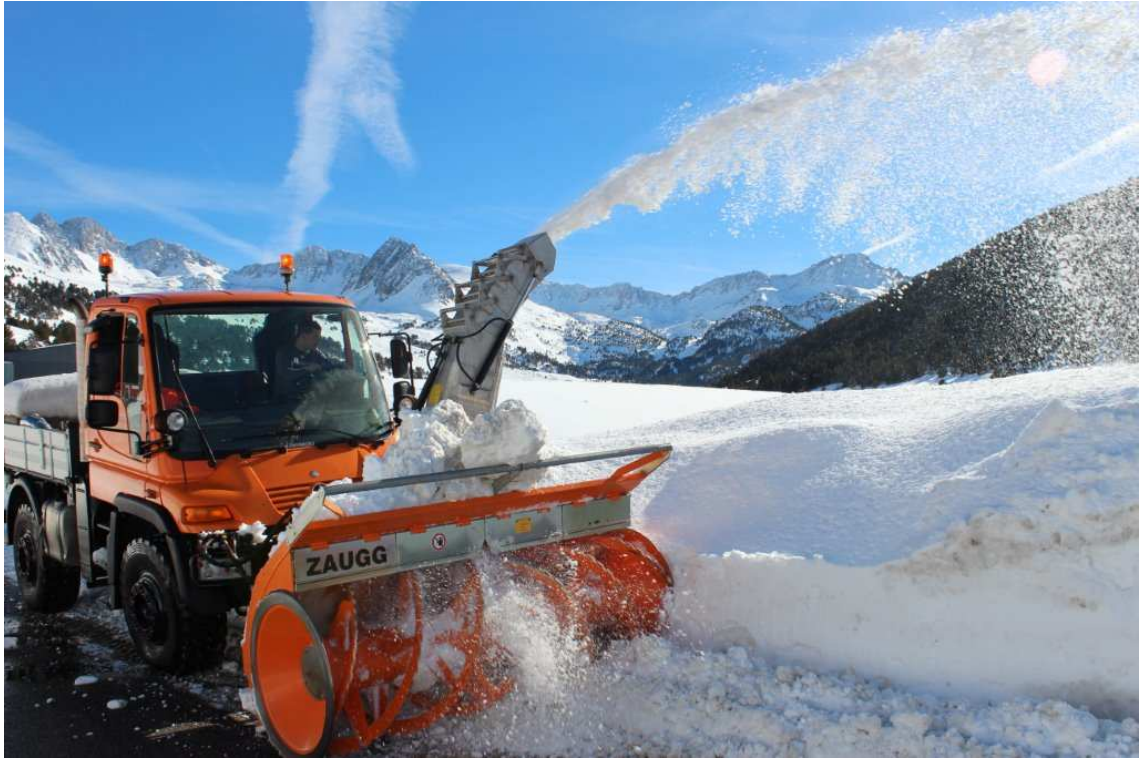
Fotografía 12. Detalle del fresado de la nieve tras el temporal.

La limpieza de nieve después de un temporal precisa de la ejecución de fresados en los márgenes de la carretera y todas aquellas zonas donde las palas quitanieves ya no son operativas debido a la acumulación de la misma.

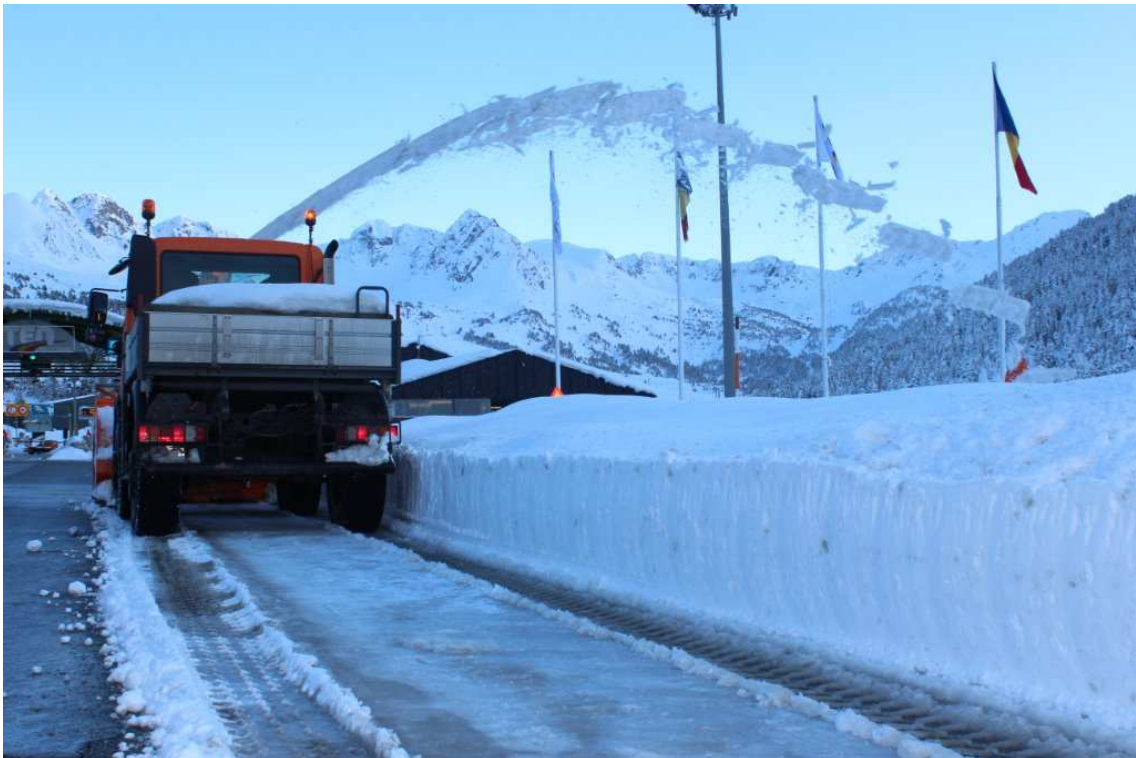
Fotografía 13. Detalle del fresado y proyección de la nieve en los arcenes de la carretera.

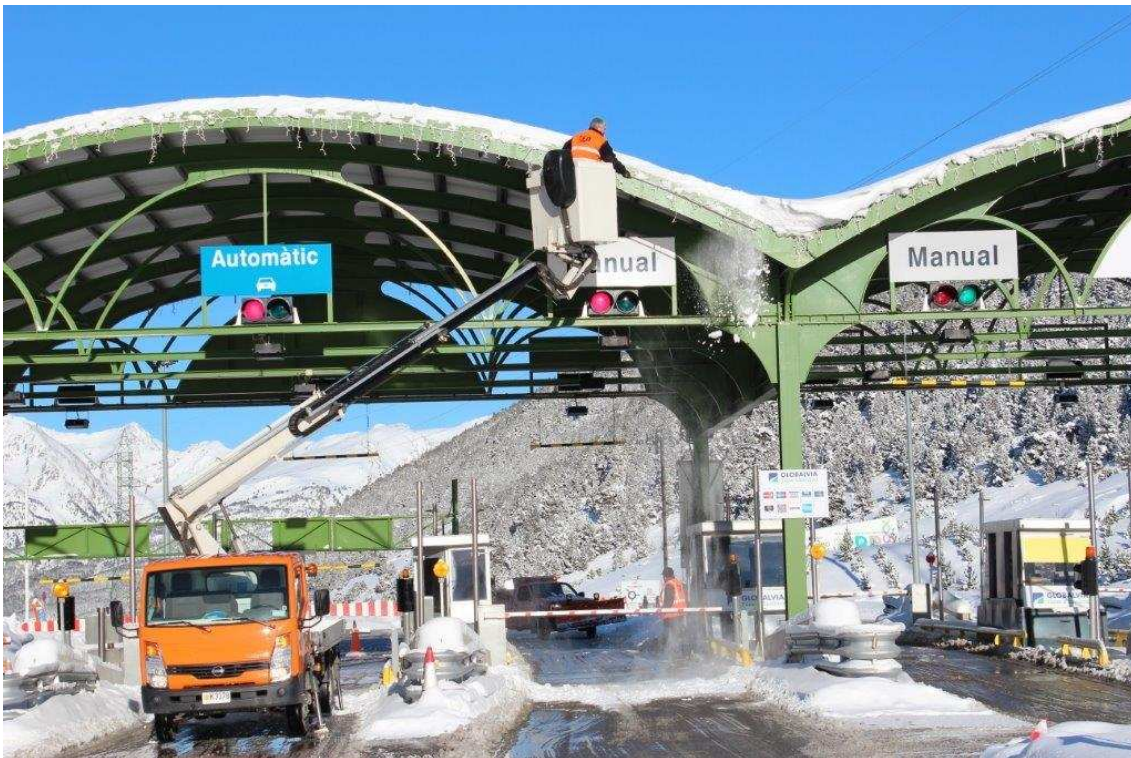
Fotografía 16. Detalle de la retirada de la nieve acumulada sobre la marquesina.

Otro tipo de actividades imprescindibles para la seguridad de los usuarios y de los trabajadores, es el control de las acumulaciones de nieve en altura. En el caso de la marquesina del peaje, una caída de 5 kilos de nieve desde una altura de 7 metros podría romper el parabrisas de un vehículo en movimiento, o herir gravemente una persona. A diario se inspecciona la acumulación de nieve sobre la marquesina del área de peaje, y en cuanto la acumulación de nieve excede de 30 cm, se provoca su caída mediante el empleo de plataformas auxiliares. Para ello es necesario cerrar temporalmente la vía de peaje en la que se está trabajando, quedando dirigido el tráfico a otras vías de peaje contiguas.

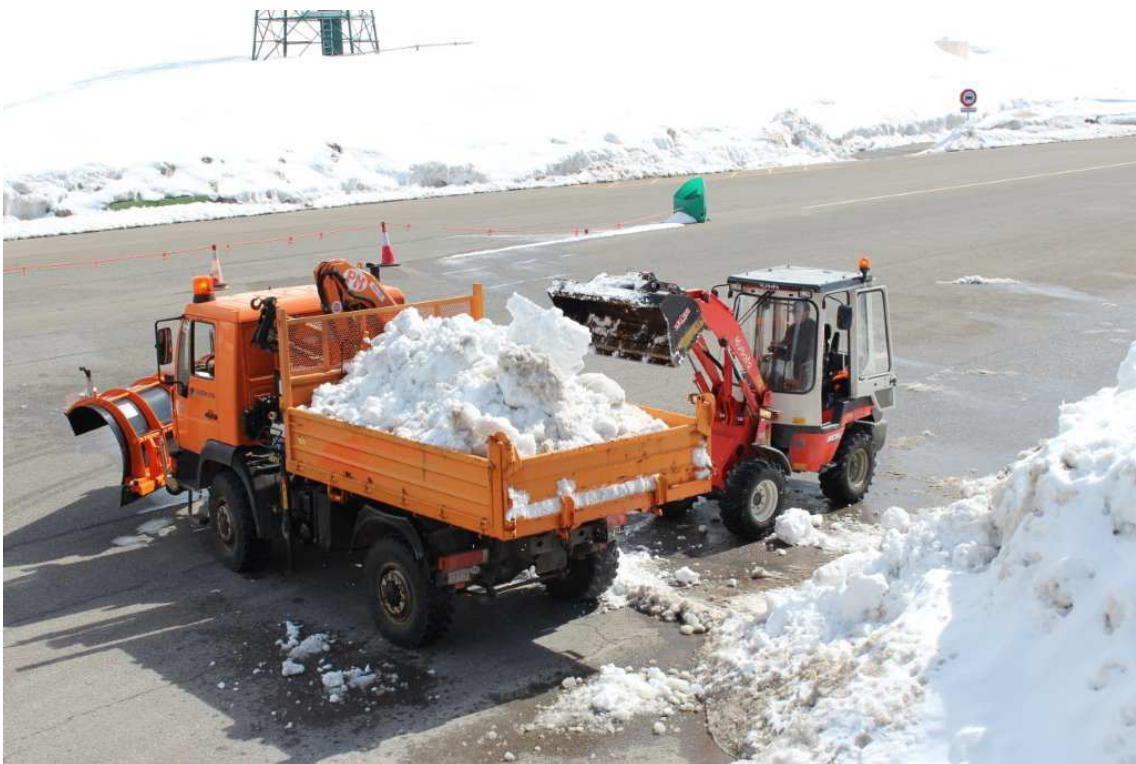
Fotografía 21. Operación de carga y transporte de nieve, en febrero de 2013.

Con grandes acumulaciones de nieve en zona de la playa de peaje, hemos comprobado que es más eficiente “mover” la nieve cargando camiones que seguir apartándola. Es importante

despejar volumen de nieve pensando en la próxima nevada. Con los medios mostrados en la fotografía 21, se pueden llegar a despejar unos 150 m³ diarios. Si es necesario, se aprovechan los intervalos de buen tiempo para esta actividad.

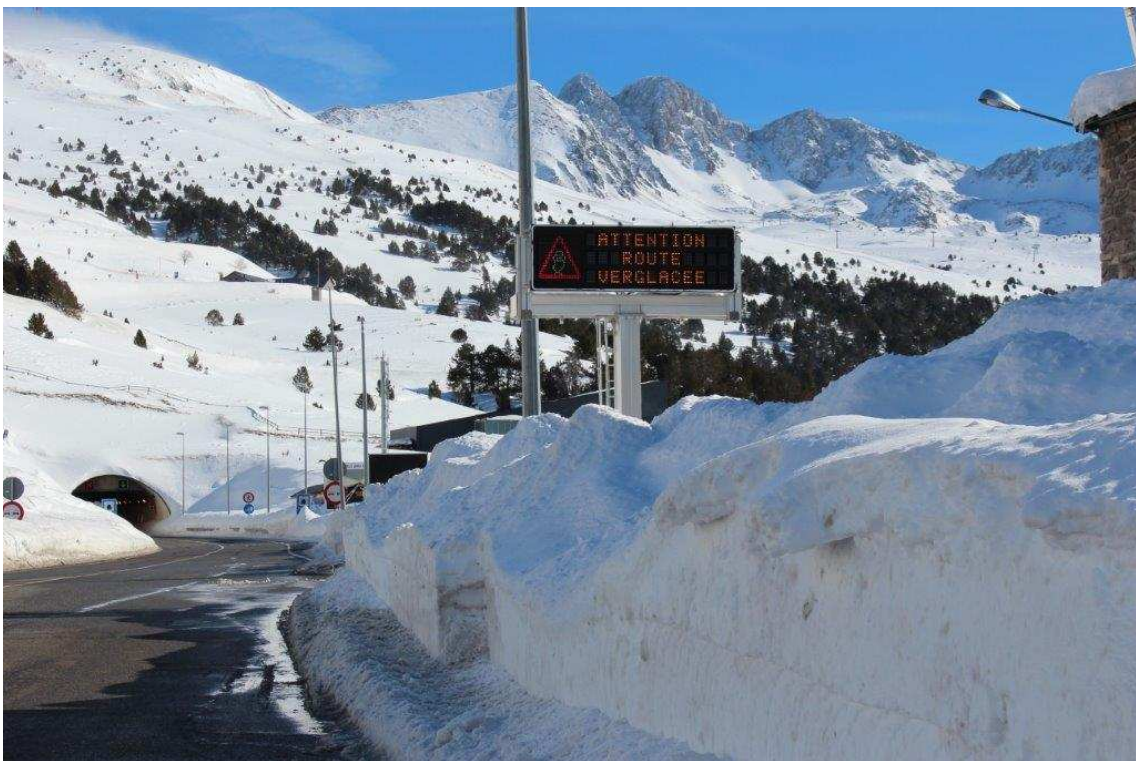
Fotografía 22. Panel de señalización variable.

Se dispone de paneles de señalización variable tanto en el exterior como en el interior del túnel donde informamos de las condiciones de seguridad en cualquier punto de la concesión en el idioma local y en francés. Los mensajes hacen referencia a equipamientos especiales obligatorios, niebla intensa a la salida del túnel, suelo deslizante por nieve o hielo, trabajos de mantenimiento en el interior del túnel, vehículo parado en el interior o en la salida del túnel, utilice las áreas de cadenaje, etc.
